Dr. Wolfgang Feist, Passivhaus Institut

## Qualitätssicherung am Fallbeispiel Nürnberg: Thermographie, Drucktest und Tracergasmessung

### 1 Demonstrationsprojekt "Nürnberg, Jean-Paul-Platz 4": Modernisierung mit Passivhaus-Komponenten

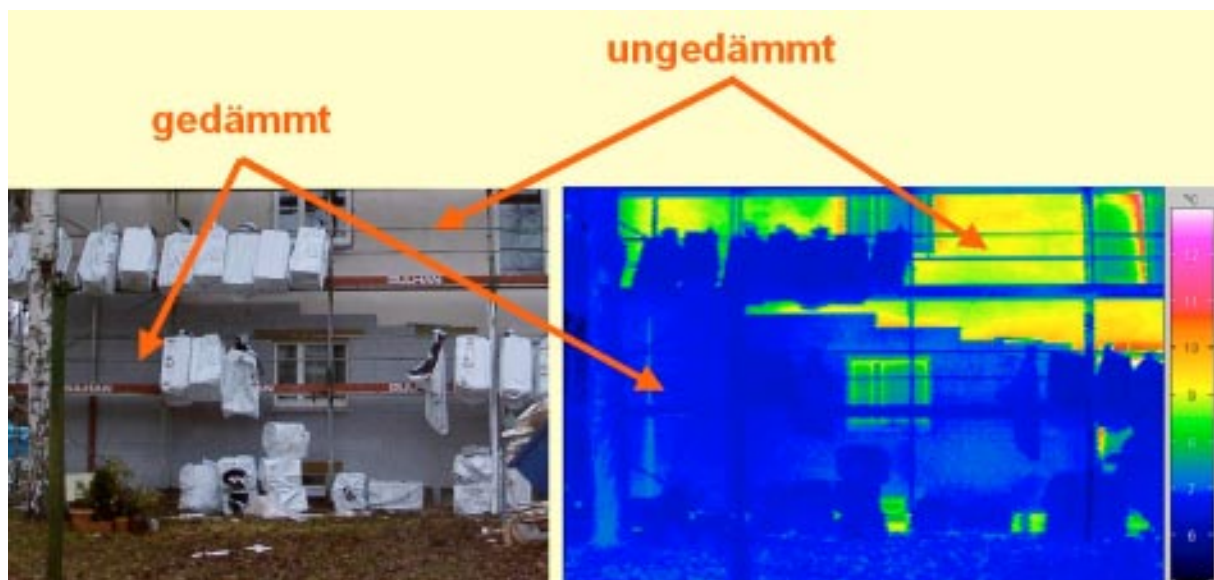
Abb. 2 zeigt einen Bereich der Südwand des Gebäudes nach dem Einbau der neuen Fenster, bei bereits fertiggestellter Spachtelung auf dem alten Putz (heller Bereich, "ungedämmt") und mit teilweise bereits aufgeklebten Dämmplatten des Wärmedämmverbundsystems (dunkler Bereich, "gedämmt") – links in der optischen, rechts in der thermographischen Aufnahme. Die am Gerüst hängenden Säcke sind mit Dämmplatten gefüllt, sie gehören zur Logistik des Systemherstellers – in den Aufnahmen verwehren sie den Blick auf die Fassade, bieten jedoch zugleich eine gute Referenztemperatur von etwa 6,4 °C. Die Oberfläche der bereits gedämmten Bereiche des Gebäudes liegt mit etwa 7,0 °C nur unwesentlich darüber; auf der gedämmten Oberfläche sind keine Unregelmäßigkeiten zu erkennen. Sehr schön ist der Kontrast zur ungedämmten Wandoberfläche, die im ungestörten Bereich Oberflächentemperaturen um 9,1 °C aufweist und unregelmäßiger gefärbt ist. Gut erkennbar ist der Randeffect am Ende der gerade angebrachten Dämmung: Da sich die gemauerte Wand unter der Wärmedämmung erwärmt, wird dies durch höhere Oberflächentemperaturen am Rand der schon angebrachten Dämmung erkennbar.

**Abb. 2:** Am Thermographietermin während der Dämmarbeiten (19.11.2002) zeigt sich der Unterschied zwischen gedämmter und noch ungedämmter Außenwand

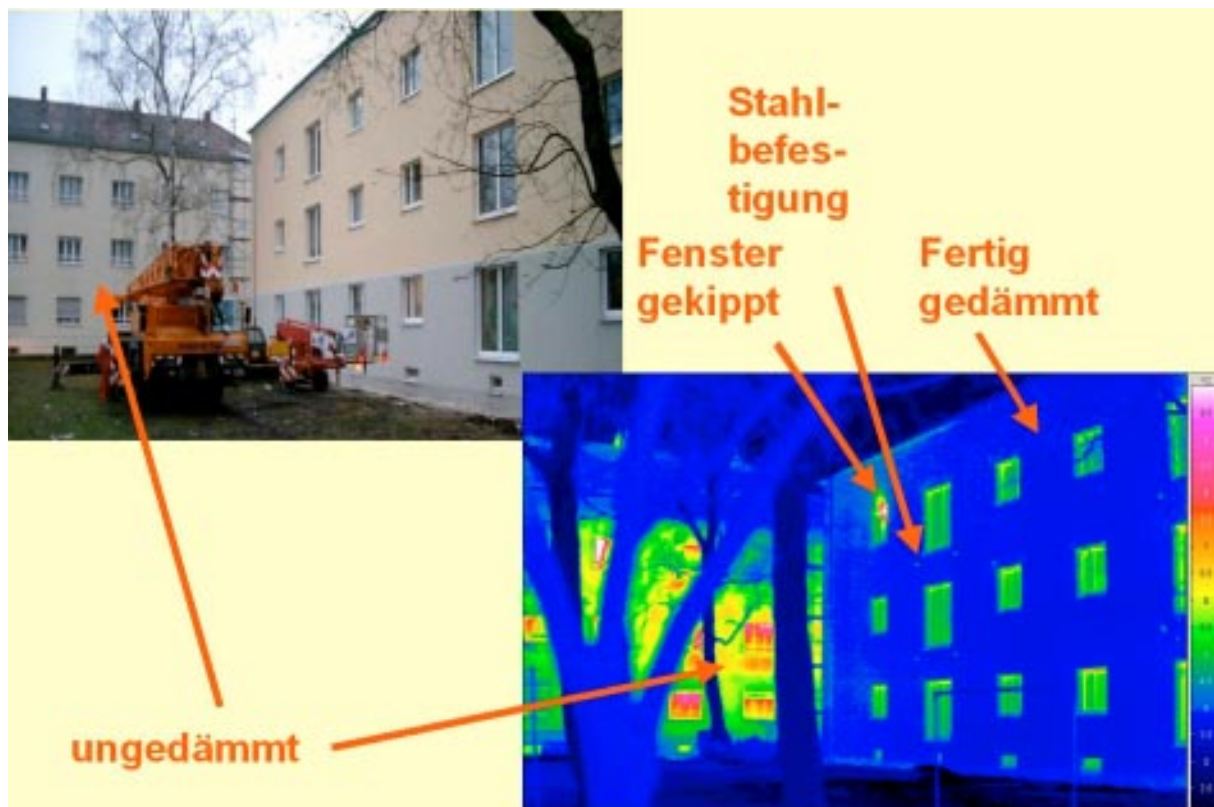
Die Wirksamkeit der Außenwanddämmung wird in der Aufnahme vom 17.12.2002 am besten dokumentiert (Abb. 3). Hier ist die Dämmung vollständig inkl. Oberputz fertiggestellt, jedoch sind die vorgestellten Balkone noch nicht montiert (im optischen Bild ist die Hebebühne zu sehen, die für die Balkonmontage verwendet wurde). Die Thermographie zeigt eine nahezu völlig ungestörte Außenoberfläche des Gebäudes mit einer durchgehend gleichmäßigen Oberflächentemperatur von 3,7 °C. Diese unterscheidet sich kaum von den Oberflächentemperaturen des Baumes bzw. des Gerüsts für die Wäscheleinen im Vordergrund. Im Kontrast dazu steht die bunte Oberfläche des ungedämmten Hauses im Hintergrund; bei diesem haben die Wandoberflächen höhere Temperaturen als die Fensteroberflächen beim Demonstrationsvorhaben (in Übereinstimmung mit der bauphysikalischen Theorie). Auffällig ist die Auswirkung des gekippten Fensters (2. OG. links). Nur bei aufmerksamer Betrachtung sind die Punktwärmebrücken der Stahlbefestigungsschrauben für den anzubringenden vorgestellten Balkon zu erkennen.

Abb. 3: Ansicht und Thermographie der Südfassade im fertig gedämmten Zustand. Im Hintergrund ein Altbau ohne Wärmedämmung.

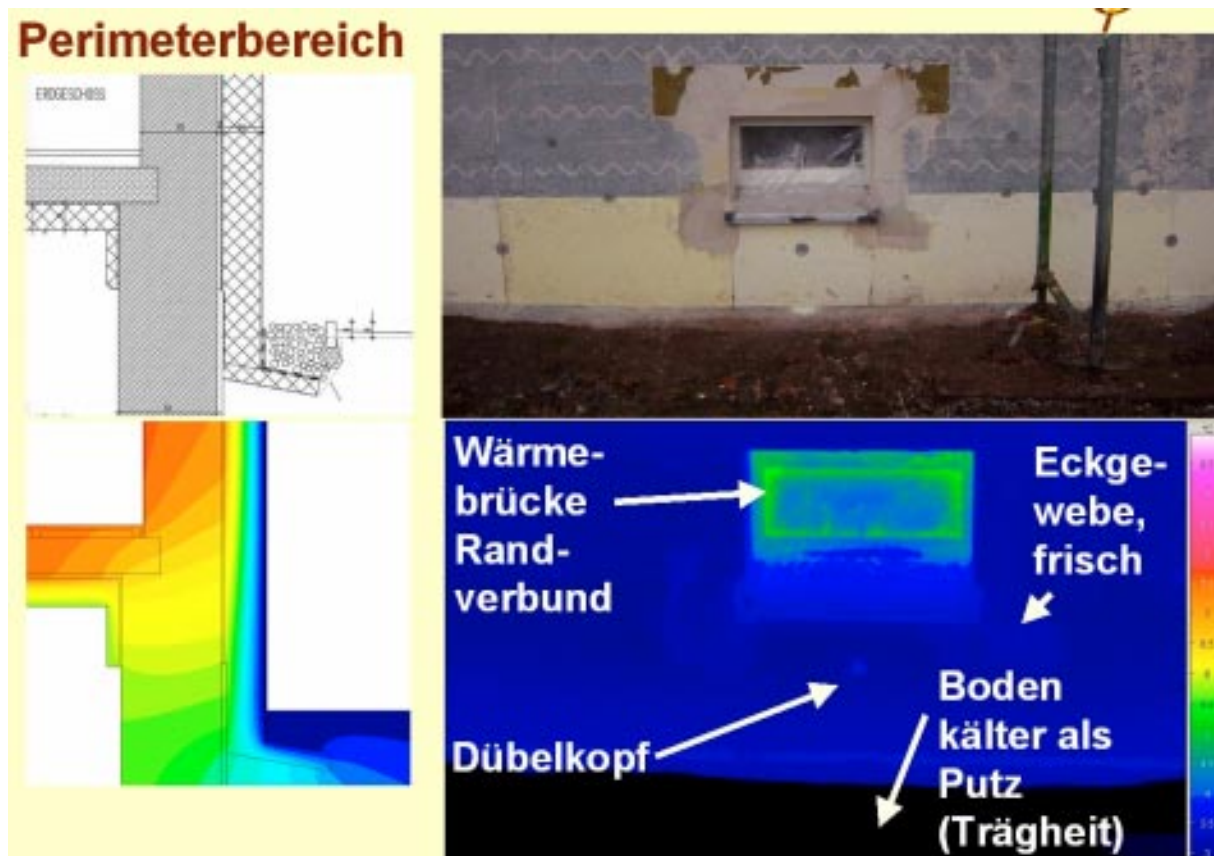
Eine Detailaufnahme des Perimeterbereiches zeigt Abb. 4. Die Perimeterdämmung aus feuchtebeständigem extrudiertem Polystyrol wurde bis etwa 15 cm in das

Erdreich fortgesetzt. Dort schließt sich eine leicht nach außen geneigte Dämmschürze an; die Isothermenberechnung zeigt, dass mit dieser Maßnahme die Temperatur im Raum auch an der Fußleiste so hoch gehalten werden kann, dass Schimmelwachstum ausgeschlossen bleibt. Die Außenthermographie der noch unverputzten Oberfläche zeigt nur eine geringfügige Temperaturvariation. Unterschiede in der Emissivität der Oberflächen sind bei genauer Betrachtung erkennbar, z.B. beim bereits mit Grundputz eingelassenen Eckgewebe. Auch der Dübelkopf zeichnet sich nur sehr schwach ab. Auffällig ist dagegen die Wärmebrücke am Randverbund des Kellerfensters. Die Oberfläche des Umgebungsbodens ist deutlich kälter als die Wandoberfläche. Die Ursache hierfür ist die hohe Wärmekapazität des Bodens und die Tatsache, dass die vorausgehenden Tage deutlich kälter waren als der Tag, an dem die Thermographie stattfand.

**Abb. 4:** Bauzeichnung, Temperaturfeldberechnung, Ausführungsfoto und thermographische Aufnahme des Sockelbereiches; die Perimeterdämmung wird in das Erdreich hinein fortgesetzt und knickt in Form einer Dämmschürze ab.

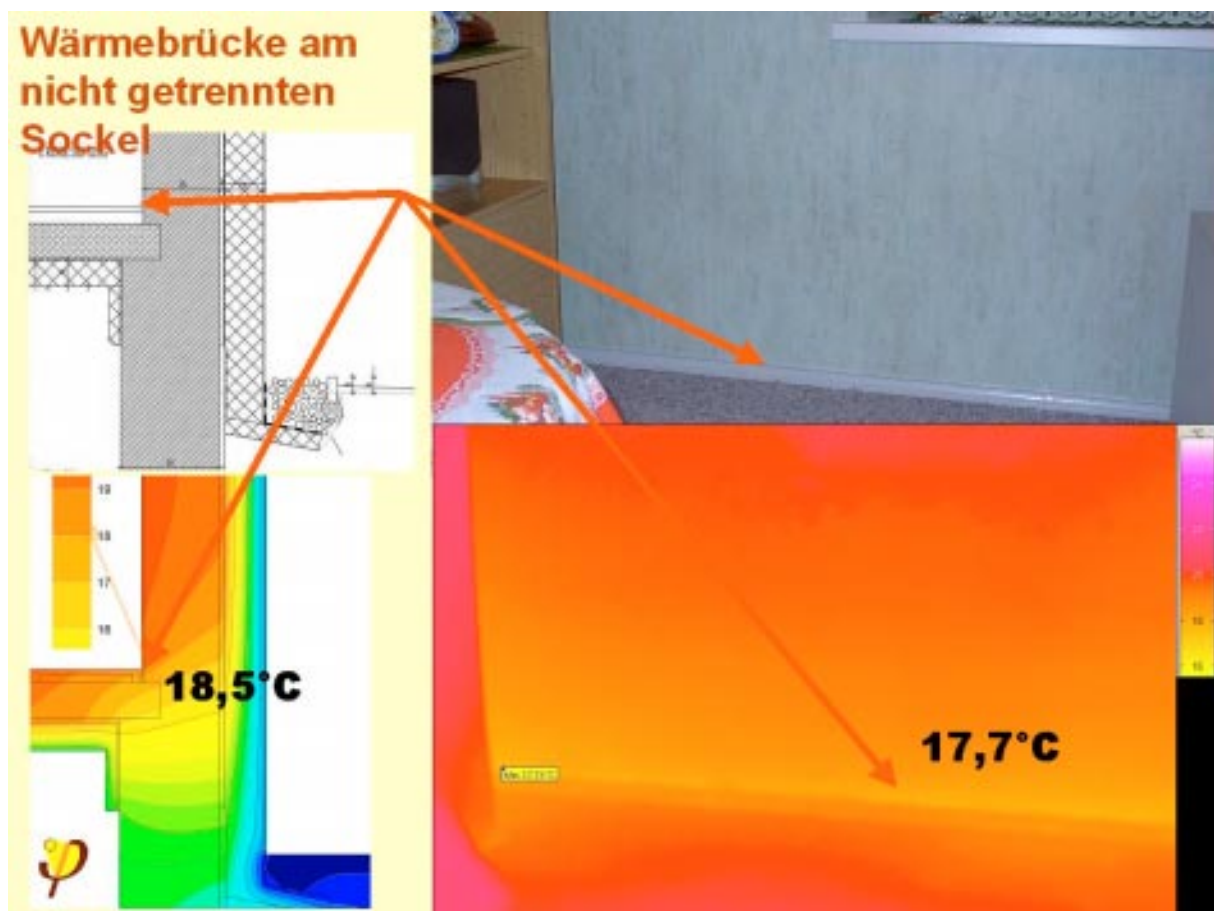
Abb. 5 zeigt die zu Abb. 4 komplementäre thermographische Aufnahme von der Innenseite (ebenfalls am 17.12.2002 aufgenommen). Die Raumlufttemperatur liegt knapp über 21°C, der Isothermenschnitt links unten in der Abb. wurde mit den am Ort gemessenen Randbedingungen (stationär) berechnet. Nach der Berechnung ergibt sich in der Fußleisten-Kante eine Minimaltemperatur von 18,5°C; die Temperatur-

absenkung nach der Thermographie ist etwas höher ( $17,7^{\circ}\text{C}$ ; Nacheichung erfolgte mit einem PT100 – Temperaturfühler). Die niedrigere gemessene Temperatur kann auf zwei Ursachen zurückgeführt werden: Den instationären Effekt auf Grund der vorausgehenden kälteren Tage und den Wärmeverbrauch für die Trocknung der gemauerten Ziegelwände. Diese haben wegen der jahrelang vorliegenden niedrigeren Temperaturen (und daher höheren relativen Feuchtigkeiten) nämlich eine vergleichsweise hohe Materialfeuchte ( $u_{80}$  bis  $u_{95}$ ), kommen nach der Wärmedämmung auf deutlich höhere Temperaturen und geben daher kapillar gebundene Feuchtigkeit ab; dies verursacht einen Wärmeverbrauch, der insbesondere im ersten Winter erkennbar ist. Sowohl die berechnete als auch die gemessene Minimaltemperatur liegen weit oberhalb von  $12,6^{\circ}\text{C}$  (der für Myzelwachstum kritischen Grenze). Damit werden die Überlegen zur qualitativen Verbesserung des Wärmeschutzes durch Passivhauskomponenten auch im kritischen Sockelbereich durch die Praxis bestätigt. Eine bedeutender Spielraum für schlechtere Wärmedämmung besteht, wenn man die Abschirmung durch Möbel mit einbezieht, jedoch kaum.

Abb. 5: Thermographische Innenaufnahme zum Sockeldetail aus Abb. 4. Die Oberflächentemperaturen sind hoch genug, um Myzelwachstum sicher auszuschließen.

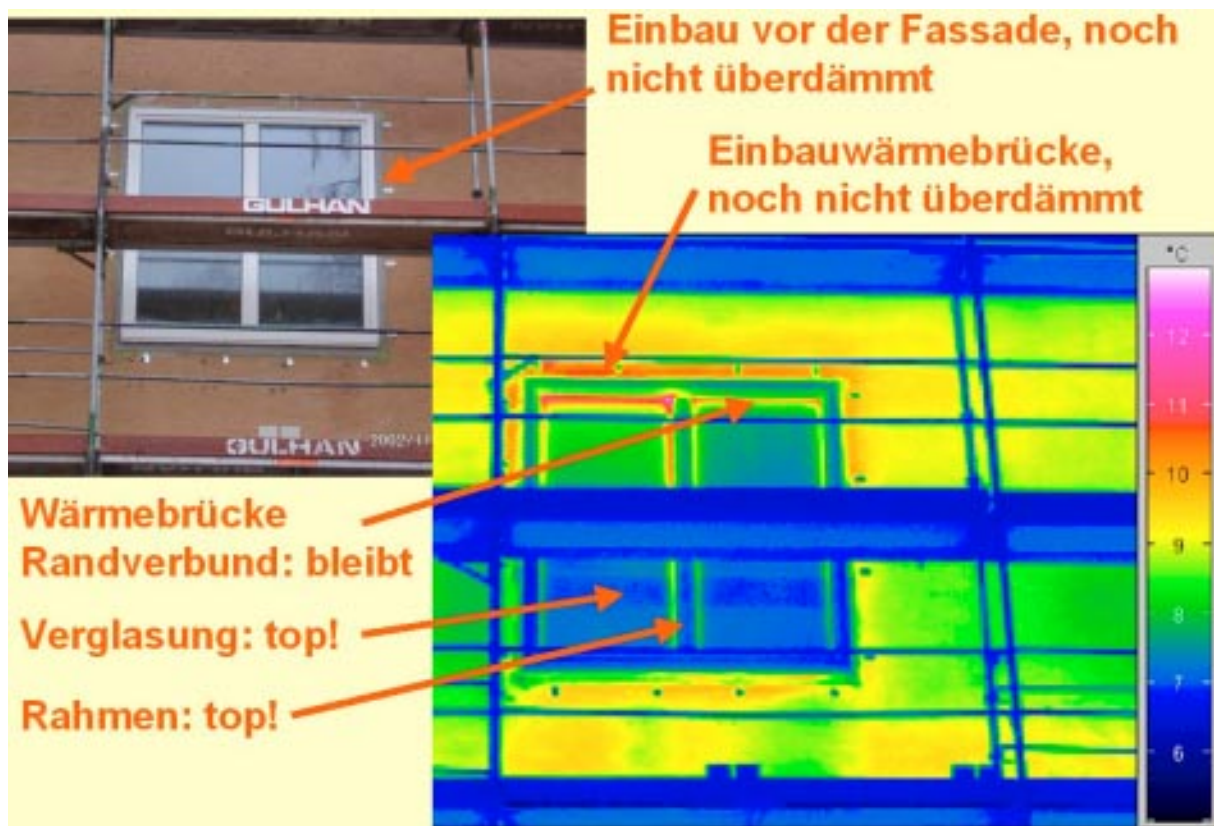
Abb. 6 zeigt wieder eine thermographische Aufnahme während der Bauausführung am 19.11.2002, hier von einem frisch vor der Fassade eingebauten Fenster. In Abb. 7 ist links oben die zugehörige Planzeichnung dokumentiert. Durch den Einbau weit außen in und halb vor der alten Mauersteinwand wird ein nahezu wärmebrückenfreier Übergang zur später aufgetragenen Außendämmung ermöglicht. Noch ohne die Außendämmung zeigt Abb. 6 zunächst sehr deutlich die Einbauwärmebrücke, erkennbar durch einen warmen Streifen rings um den Blockrahmen. Die Wärmedämmung der Verglasung und die des ungestörten Rahmens sind als ganz ausgezeichnet erkennbar – die Wärmeverluste sind geringer als die der noch nicht gedämmten alten Mauersteinwand. Deutlich sichtbar sind aber auch die Auswirkungen des Glasrandverbundes durch einen umlaufenden warmen Streifen rings um die Verglasung; im oberen Bereich ist der Effekt durch die Konvektion im Scheibenzwischenraum verstärkt. Dort gelangt das an der wärmeren mittleren Scheibe aufsteigende Füllgas an die Innenoberfläche der äußeren Scheibe und erwärmt diese; Das Füllgas kühlt sich beim Absinken entlang dieser Scheibe ab und gelangt, nun kalt, am unteren Abschluss wieder zurück zur mittleren Scheibe – diese kühlt daher im **unteren** Bereich stärker aus; dies ist auf der komplementären thermographischen Innenaufnahme (Abb. 8) ebenfalls gut zu erkennen.

Abb. 6: Hochwärmedämmende Fenster: Ausführungsfoto und thermographische Aufnahme während der Ausführung.

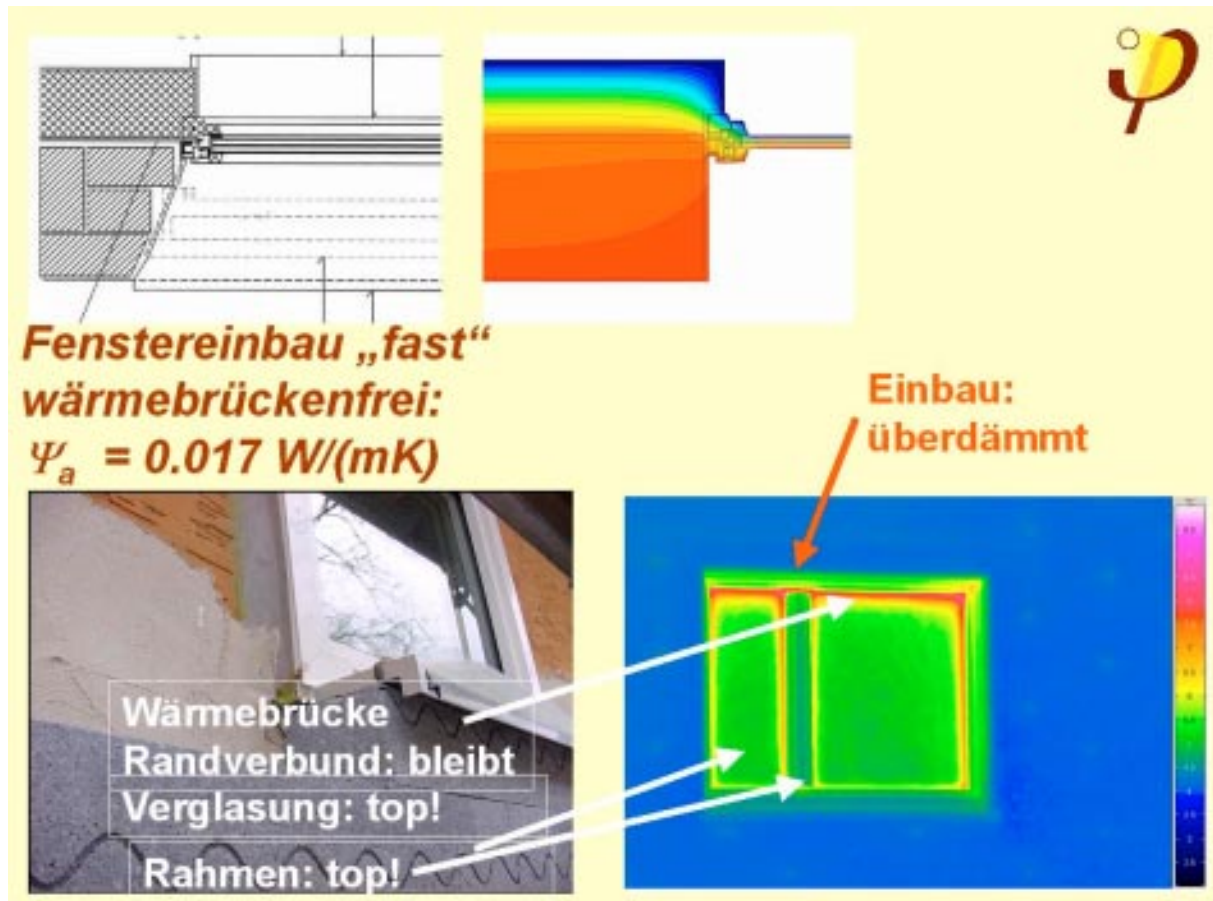
Abb. 7 zeigt, dass die Einbauwärmebrücke nach der Überdämmung mit dem Wärmedämmverbundsystem praktisch verschwindet (Aufnahme vom 17.12.2002). Nun erscheint die gedämmte Wand in einem homogenen Blauton – dies zeigt die wärmebrückenfreie Konstruktion, die Qualität von Verglasung und Rahmen sind ebenso offensichtlich – wegen der höheren U-Werte liegen auf der Außenseite höhere Oberflächentemperaturen als bei der Außenwand vor. Die durch den Randverbund und die Konvektion des Füllgases bedingten Wärmbrücken treten nun deutlich hervor.

**Abb. 7: Planzeichnung, Isothermenberechnung, Ausführungsfoto und thermographische Kontrolle nach Fertigstellung für das Fenster-Anschluss-Detail.**

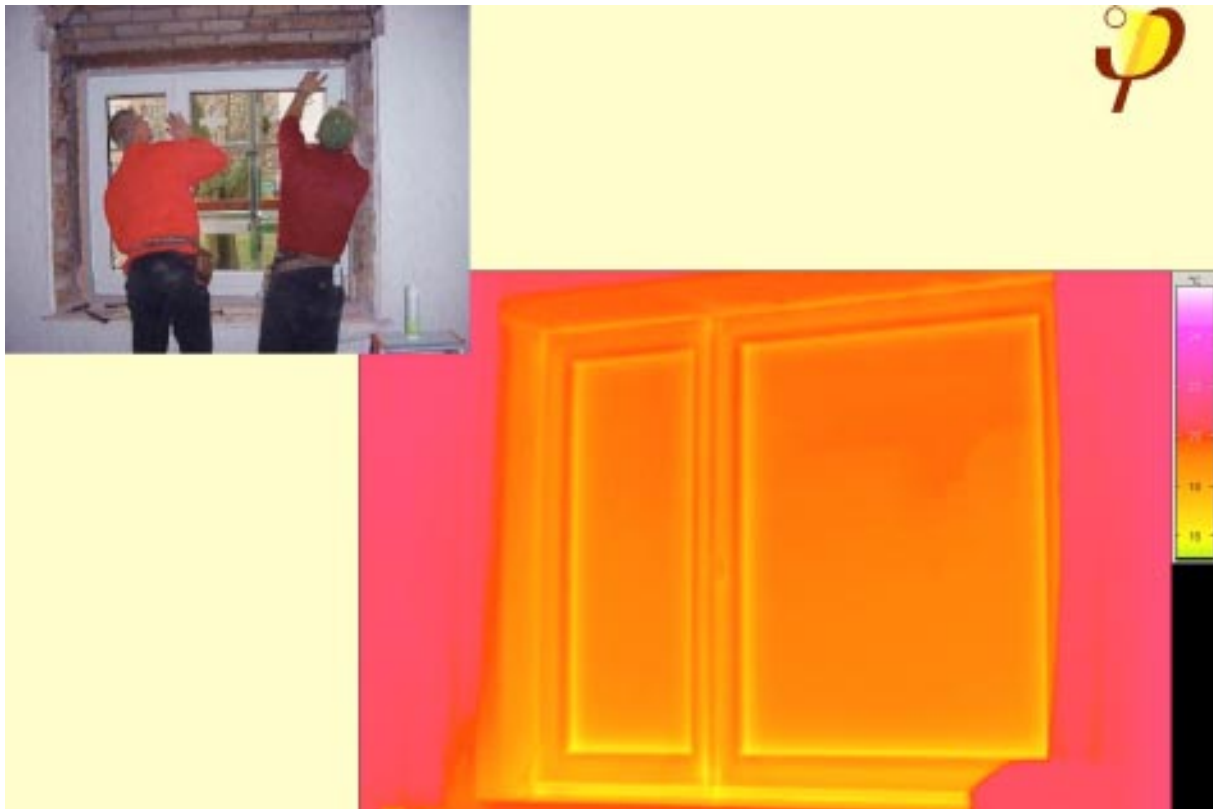
**Abb. 8: Ausführungsfoto vom Einbau und Innenthermographie des annähernd wärmebrückenfrei eingebauten Fensters.**

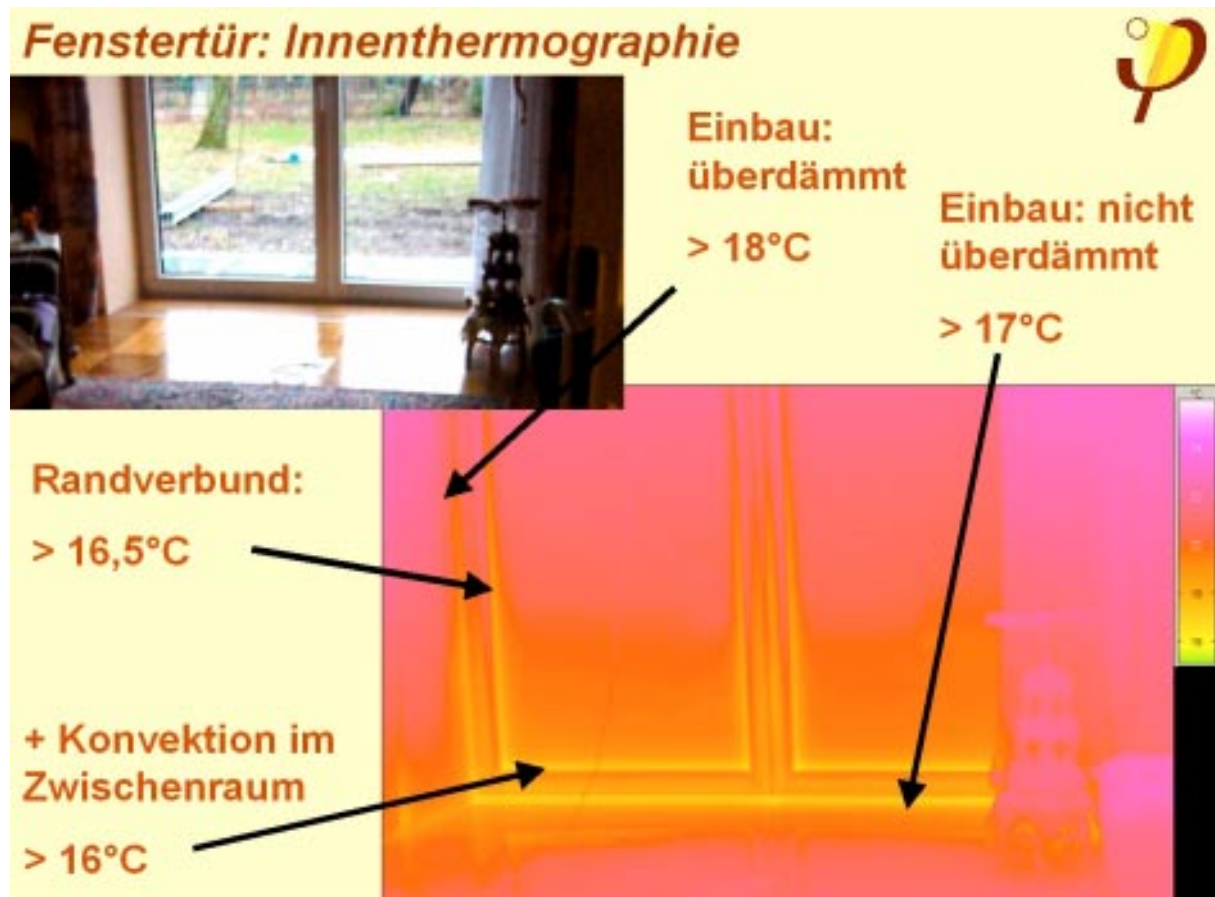
Eine Überprüfung der bauphysikalischen Aussagen zum Fenstereinbau ist an Hand der thermographischen Innenaufnahme der Fenstertür (Abb. 9) möglich. An der Oberfläche der frei im Raum hängenden Vorhänge kann die Schichtung der Raumlufttemperatur von 21,7 °C am Boden bis 23 °C im oberen Raumbereich abgelesen werden. Die Innenwandoberfläche liegt erwartungsgemäß nur geringfügig unter dieser Temperatur, der ungestörte Bereich des Fußbodens weist Temperaturen über 21 °C auf. Im ungestörten Zentrum der Verglasungen liegt die Oberflächentemperatur um 21,5 °C. Die Fensterrahmen sind nur wenig kälter. Deutlich erkennbar ist die Wärmebrücke durch den Glasrandverbund; die Temperatur geht hier auf um

16,5°C zurück, am unteren Glasrand liegt sie – trotz der zusätzlichen Abkühlung durch die Konvektion im Füllgas – aber immer noch über 16°C. Eine Gefahr für Schimmelwachstum besteht auch hier in Übereinstimmung mit der Berechnung nicht. Auch die Einbauwärmebrücke ist, insbesondere im unteren, nicht überdämmten Bereich, durch eine Temperaturabsenkung auf minimal 17°C erkennbar. Auch dies entspricht den bei der Berechnung erwarteten Werten und bietet ausreichend Sicherheit gegen Schimmelwachstum. Die Innenthermographie der Fenstertür bestätigt damit die Erwartungen an die bauphysikalisch hochwertige Ausführung beim Fensteranschluss.

Abb. 9: Innenthermographie bei einer Fenstertür

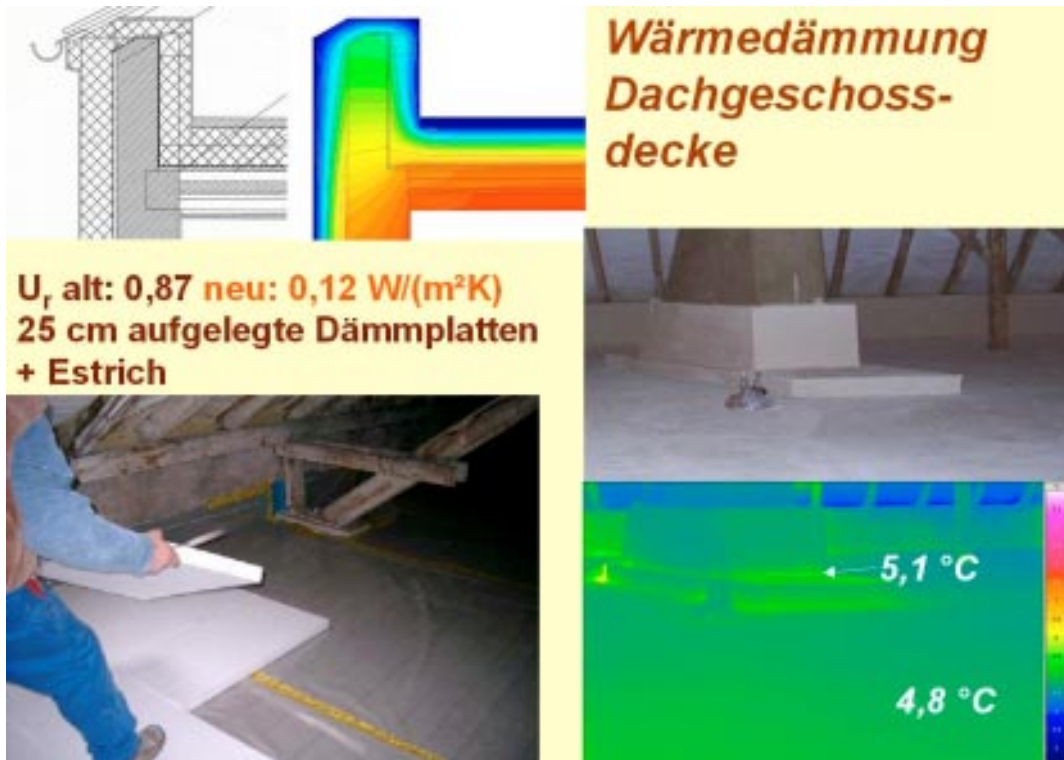
Abb. 10 zeigt die Konstruktionszeichnung (links oben) der Dämmung der Dachgeschossdecke (inkl. der Umdämmung des Kniestockes), das zugehörige berechnete Temperaturfeld, die Ausführung des Dämmarbeiten (unten links) und die thermographische Aufnahme der fertig gedämmten Decke von der kalten Seite (unten rechts). Auf dem Thermographiebild ist die außerordentlich gleichmäßige Temperaturverteilung der Estrichoberfläche erkennbar; die Temperaturdifferenzen betragen weniger als 3/10 Kelvin. Auch die Dämmung im Bereich des Kniestockes lässt keine bedeutenden Wärmebrückeneffekte erkennen. In Abb. 11 ist die Detailsausführung der Wärmedämmung des Kniestockes dokumentiert. Einzig auffällig ist die hohe Oberflächentemperatur der Fallrohrentlüftungsleitung. Die Qualitätskontrolle der gedämmten Dachgeschossdecke zeigte, dass die angestrebte hochwärmedämmende Wirkung auf der gesamten Fläche wärmebrückenfrei erreicht wurde.

Abb. 10: Planzeichnung, Isothermenberechnung, Ausführungsfoto und thermografische Aufnahme nach Fertigstellung der Wärmedämmung der obersten Geschossdecke (inkl. Detail am Kniestock)

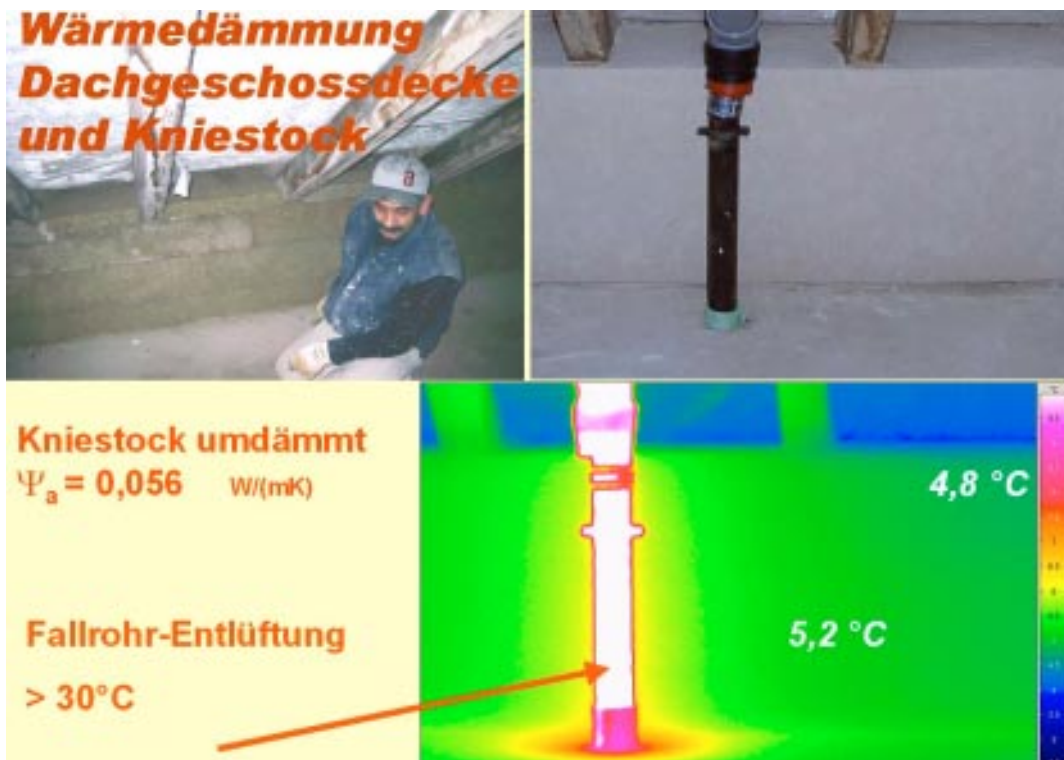
Abb. 11: Ausführung der Umdämmung des Kniestockes, thermographische Aufnahme des fertiggestellten Details; sichtbar ist außerdem eine Fallrohr-Entlüftungsleitung.

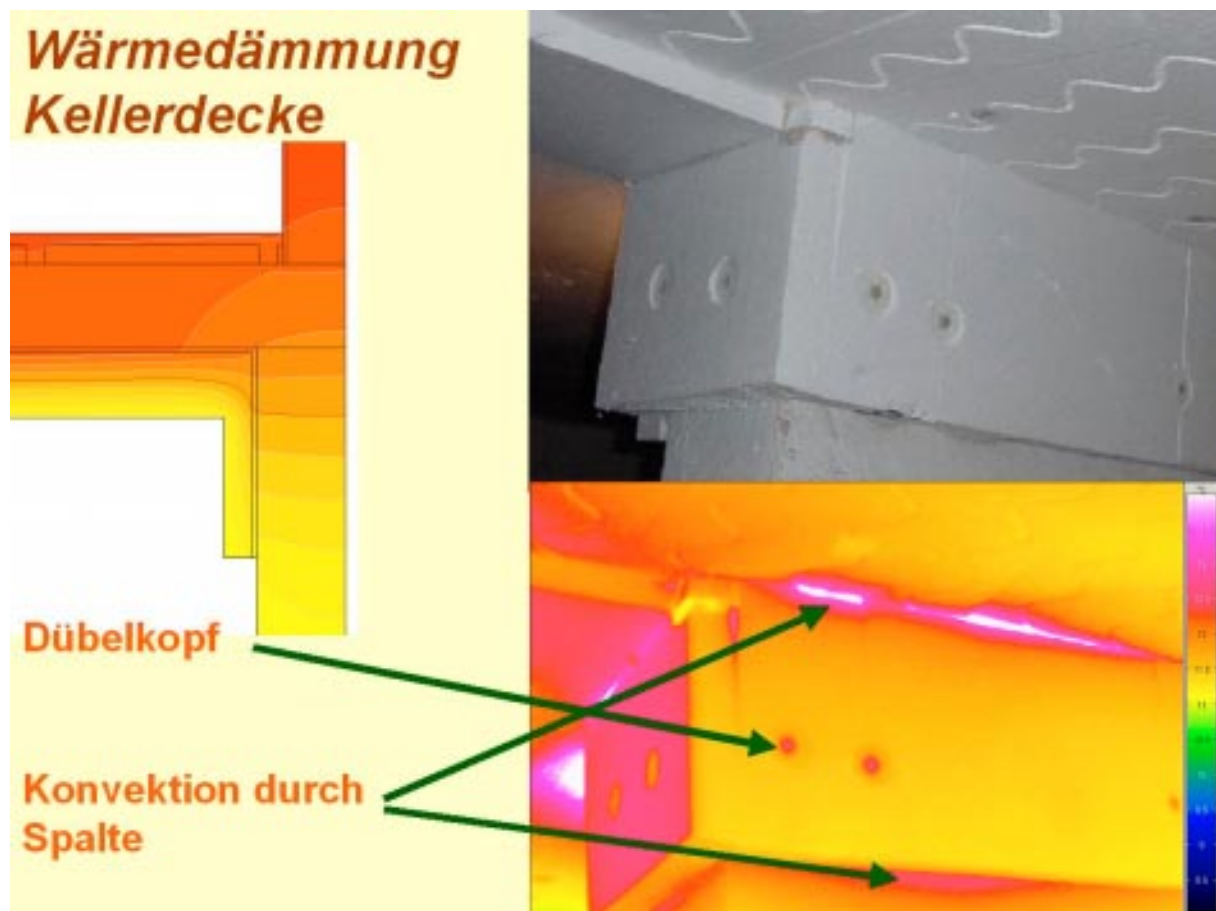
Die thermographische Aufnahme während der Bausausführung (Abb. 12) zeigt konvektive Wärmebrücken durch die noch nicht geschlossenen Spalte der Stöße zwischen den Dämmplatten. Auch die Dübelköpfe sind gut erkennbar. Diese Aufnahme macht deutlich, dass die nach aufzubringende Spachtelung nicht nur eine ästhetische Funktion hat, sondern vor allem dafür sorgen muss, dass die Konvektion zwischen den und um die Dämmplatten verhindert wird.

Abb. 12: Isothermenberechnung, Ausführungsfoto und thermographische Kontrollaufnahme während der Ausführung von Kellerdeckendämmung und Randdämmstreifen einer tragenden Kellerwand – noch ohne Spachtelung

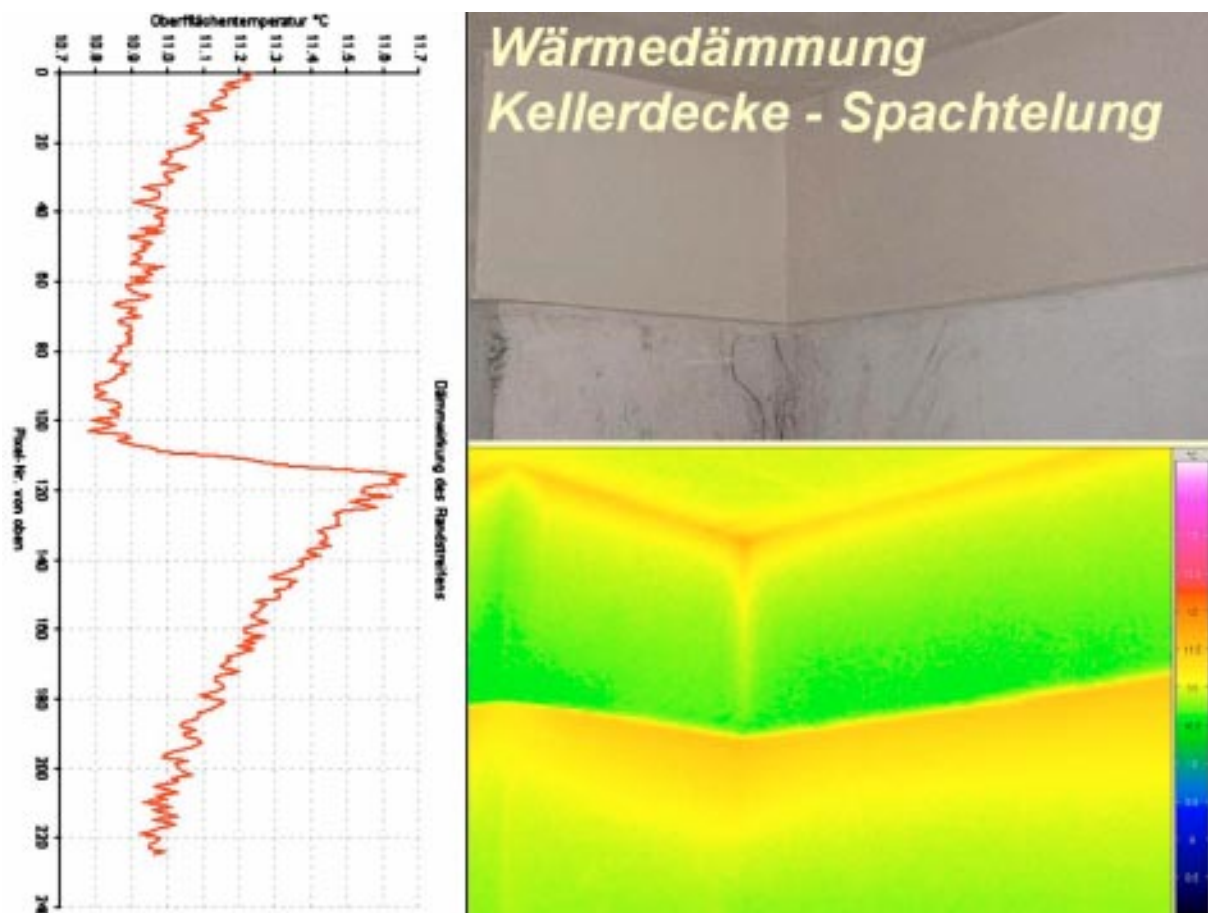
In Abb. 13 ist der Randdämmstreifen an einer anderen Stelle mit bereits fertiggestellter Spachtelung dokumentiert. Die konvektive Wärmebrücke ist jetzt beseitigt. Die beiden dargestellten Temperaturprofile zeigen jeweils exponentielle Angleichungskurven, wie es für eine aus einer isothermen Decke abzweigende Wand theoretisch zu erwarten ist. Die Kellerwand tritt immer noch etwas erwärmt aus der Randstreifendämmung hervor; das Ergebnis entspricht genau den Erwartungen. Gerade bei massivem Kellermauerwerk ist der zusätzliche Randdämmstreifen zu empfehlen, weil dadurch die Temperaturen im Sockelbereich des Erdgeschoss-Fußbodens angehoben wird.

**Abb. 13: Randdämmstreifen und Anschluss an die Kellerdecke nach Fertigstellung der Spachtelung; links das gemessene Oberflächentemperaturprofil mit exponentiell abnehmenden Temperaturen, wie es der Theorie entspricht.**

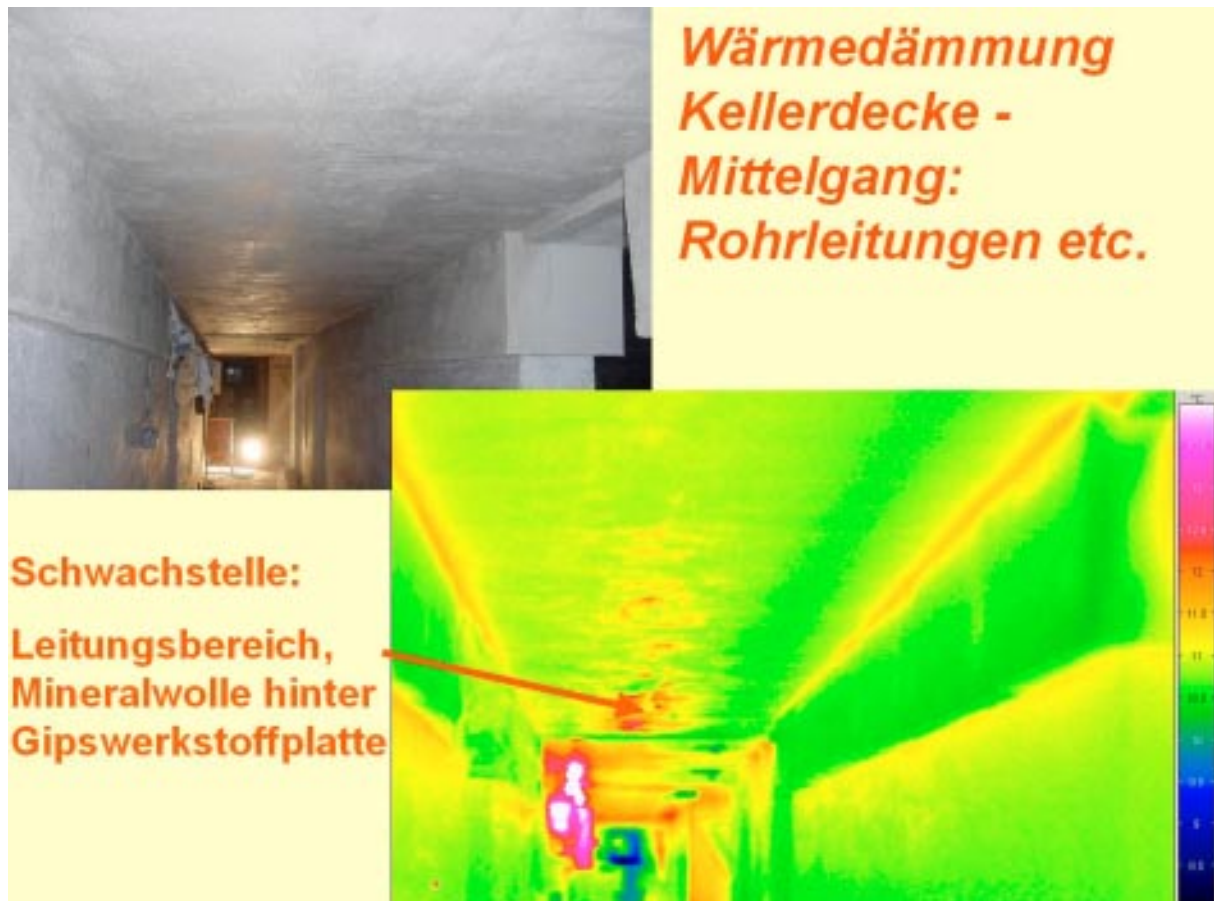
Abb. 14 zeigt die Thermographieaufnahme der Kellerdecke im Mittelgang; auch diese Aufnahme wurde in der Zeit der Bausausführung gemacht. In diesem Bereich verlaufen Kaltwasser- und Stromleitungen unter der Decke; ein flächiges Verkleben von Dämmplatten war daher nicht möglich. Vielmehr wurde eine Unterkonstruktion mit Gipskartonplatten verkleidet, darunter wurde so gut wie möglich mit Mineralwolle gedämmt. Das fleckige Aussehen der Thermographieaufnahme zeigt, dass hierbei offenbar einige weniger gut gedämmte Bereiche verblieben sind (Oberflächentemperaturen bis 12,5°C). Besonders warm treten die Wechselstromzähler hervor (Verlustleistung), während sich im Hintergrund ein Kellerfenster kalt abzeichnet (bis herunter zu 8,5°C). Insgesamt kann auch der Kellerdeckendämmung ein hohes Qualitätsniveau bescheinigt werden.

Abb. 14: Optisches und thermographisches Bild der Kellerdeckendämmung im Mittelgang; hier gibt es Schwachstellen wegen der dort unter der Decke verlaufenden Installationen; der "warme Fleck" ist ein Wechselstromzähler, der "kalte Fleck" im Hintergrund ein Kellerfenster.

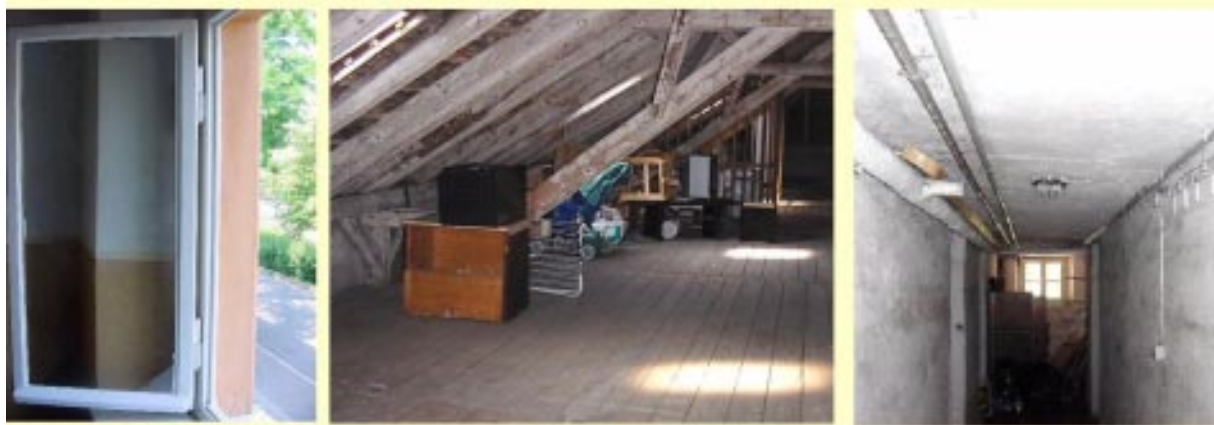
Abb. 15: Holz-Kastenfenster, Dachgeschoss-Holzbalkendecke von oben und verputzte Keller-Rippendecke von unten im ursprünglichen Zustand vor der Modernisierung. Undicht sind vor allem die Fenster und die Holzbalkendecken.

Die im ursprünglichen Zustand des Gebäudes vorhandene Leckage wurde bei einem Drucktest vor Ausführung der Maßnahmen zu  $4,9 \text{ h}^{-1}$  bestimmt. Entscheidend für diese hohe Undichtheit sind:

- die Holzbalkendecken mit ihren als Verteilervolumen wirkenden Hohlräumen, die sich an den Balkenköpfen zur Außenwand hin öffnen,
- die Holzbalkendecke als oberste Geschossdecke, die zum Dachraum hin mit dem Holzdielenboden einen extrem hohen Fugenanteil mit bis zu zentimetergroßen Fugen aufweist (vgl. Abb. 15:),
- die alten Kastenfenster ohne Dichtlippen aus Holz, welche sowohl Fugen zwischen Flügel- und Blockrahmen als auch Einbaufugen in der Wand aufgewiesen haben.

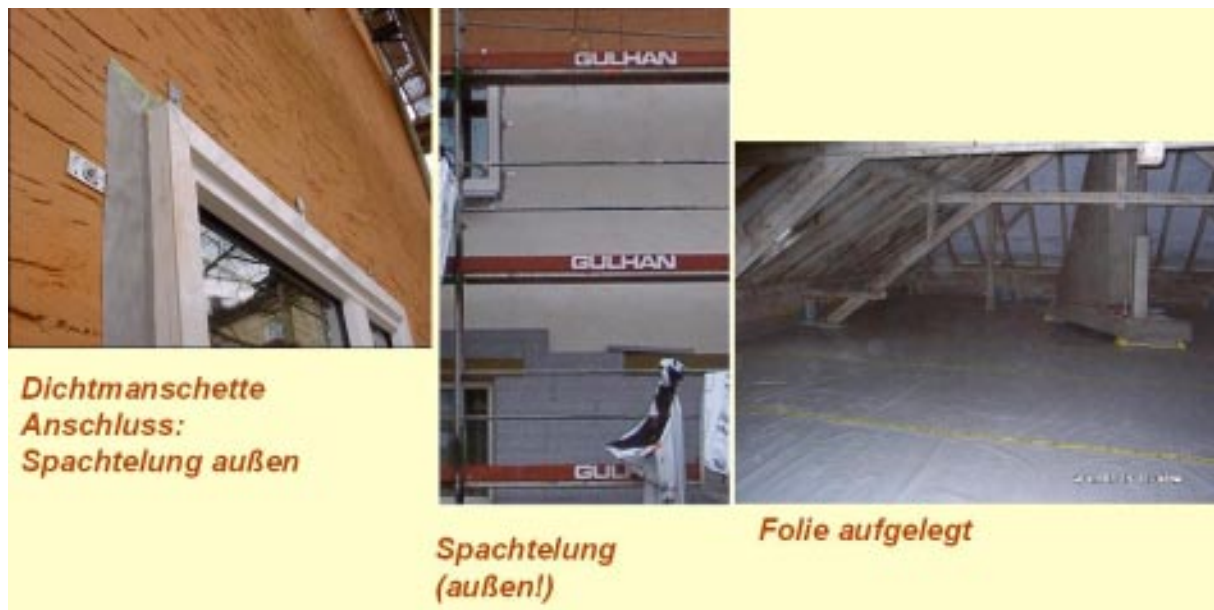
Das Luftdichtungskonzept stützt sich bei diesem Projekt auf folgende Maßnahmen bei den Regelflächen (Abb. 15):

Abb. 15: Maßnahmen, die zur Verbesserung der Luftdichtheit ergriffen wurden: Dichtmanschette am Fenster, Spachtelung in der Ebene des alten Außenputzes und auf die alte Holzdielendecke aufgelegt Dampfsperrfolie (darauf kommt die Geschossdeckendämmung).

- neue Kunststofffenster mit Lippendichtungen,
- Dichtmanschette zum Anschluss der Fenster in die
- Dichtebene der Außenwand, die durch eine Spachtelung auf dem alten Außenputz erfolgt; diese wird schließlich durch das von außen aufgebrachte Wärmedämmverbundsystem geschützt;
- Dampfsperffolie, die auf den Holzdielenbelag der alten Dachgeschossdecke aufgelegt wurde. Diese Folie liegt nach Fertigstellung der darauf aufgelegten Dämmung auf der warmen Seite der Decke; die Dampfsperrowirkung ist beim hier gewählten Aufbau wichtig, weil durch den oberhalb der Dämmung anzubringenden Estrich ein vergleichsweise dichter Abschluss zu kalten Seite hin erfolgt. Beim Einbringen des Estrichs durfte übrigens keine PE-Folie auf der Dämmung (d.i. die kalte Seite) verwendet werden, weil diese zu dampfdicht wäre und es dadurch auf der kalten Seite zu Tauwasserbildung kommen würde.

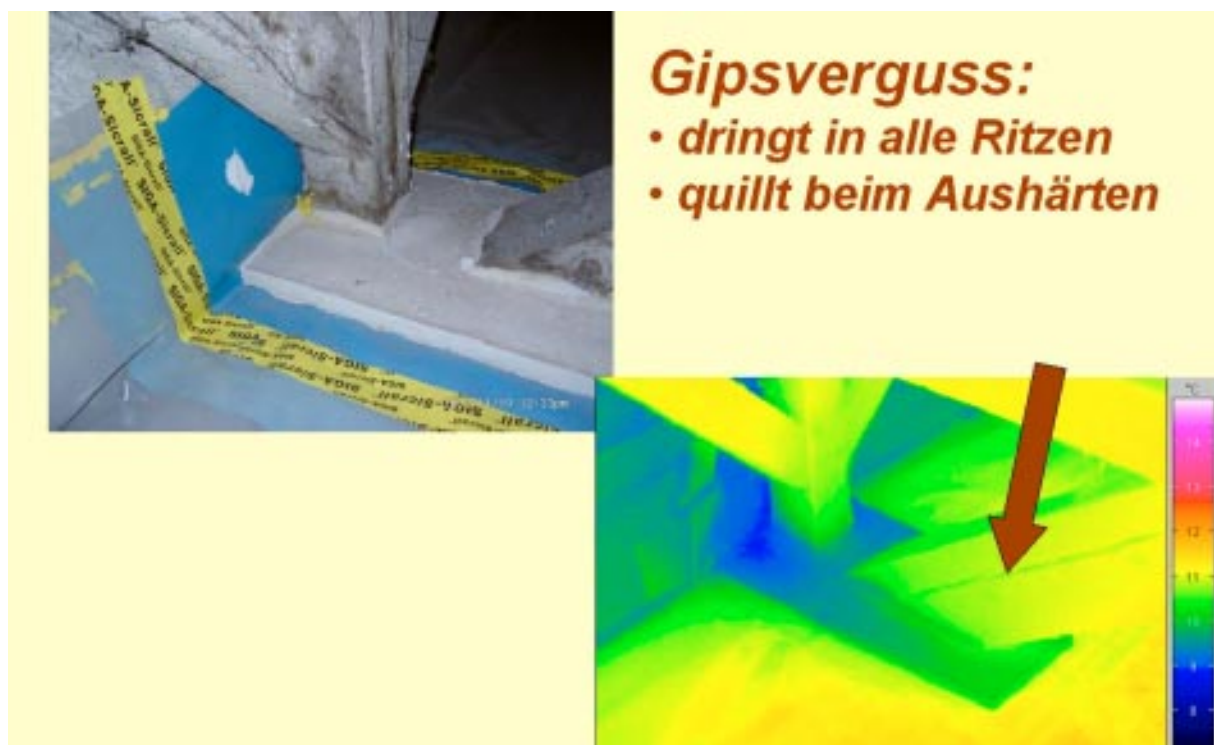
Die Dichtheit des als Sonderlösung verwendeten Gipsvergusses bei den durch die oberste Geschossdecke durchstoßenden Aussteifungsbalken des Dachstuhles wurde durch eine Thermographie von der kalten Seite bei Überdruck auf der warmen Seite (d.i. die darunter liegende Wohnung) geprüft (Abb. 16). Undichtheiten würden sich bei dieser Prüfung durch austretende Warmluft abzeichnen (die Raumluft im 2. Obergeschoss wies eine Temperatur über  $20 \text{ °C}$  auf). Die thermographische Aufnahme zeigt keinerlei Warmluftfahne, auch nicht aus den z.T. zentimeterdicken Spalten in den alten Holzbalken. Die verwendete Technik des Gipsvergusses erwies

sich an allen Balkendurchtritten als zuverlässig luftdicht; die Aufnahmen erfolgten wenige Tage nach der Fertigstellung der Gipsvergüsse.

Abb. 16: Speziallösung "Gipsverguss" für die Eindichtung von Holzbalken, welche die Dichtebene der Holzbalkendecke durchstoßen. Auf der thermographischen Aufnahme ist kein Hinweis für austretende Warmluft erkennbar.

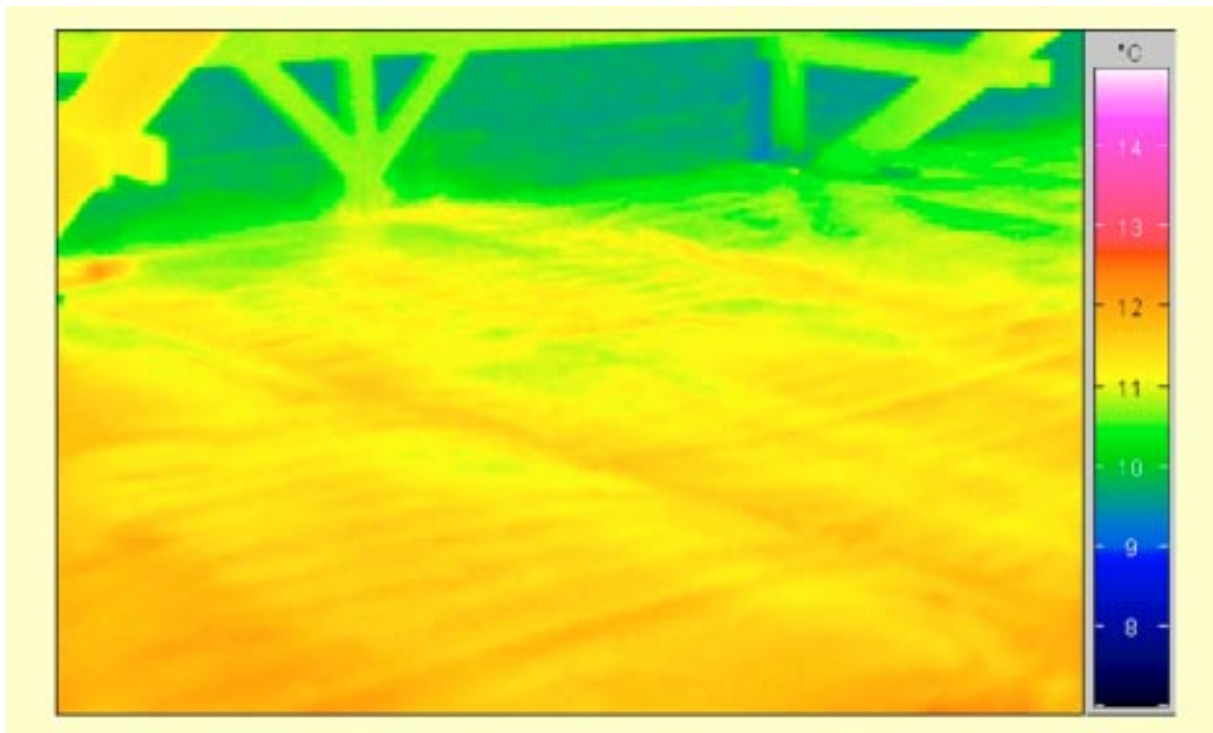
In Kombination von mit der Blowerdoor erzeugtem Überdruck in der Wohnung im 2. Obergeschoss und einer Thermographie vom kalten Dachgeschoss auf die noch nicht gedämmte Dampfsperrefolie wurde die Luftdichtheit dieser Maßnahme geprüft. Bereits bei einem Überdruck von um 15 Pa hob die verlegte Folie in der Fläche von ihrer Unterlage ab (Abb. 17). Wegen des nun vorhandenen stehenden Luftpolsters, dass als Dämmlage wirkt, verringert sich der thermische Kontakt der Folie zum Dielenboden und die Folienoberfläche kühlt dadurch ab. Undichtheiten würden durch (dann warme) Luft durchströmt und würden sich im Thermographiebild wärmer abzeichnen. Bei diesem Test ergaben sich nur vereinzelte Hinweise auf Undichtheiten in der Dampfsperrebene, die unmittelbar während der Dichtheitsprüfung ausgebessert werden konnten. Das gewählte Konzept hat sich daher bewährt.

**Abb. 17: Folie auf der obersten Geschossdecke, Draufsicht mit der Thermographiekamera während eines Überdrucktestes in der darunter liegenden Wohnung**

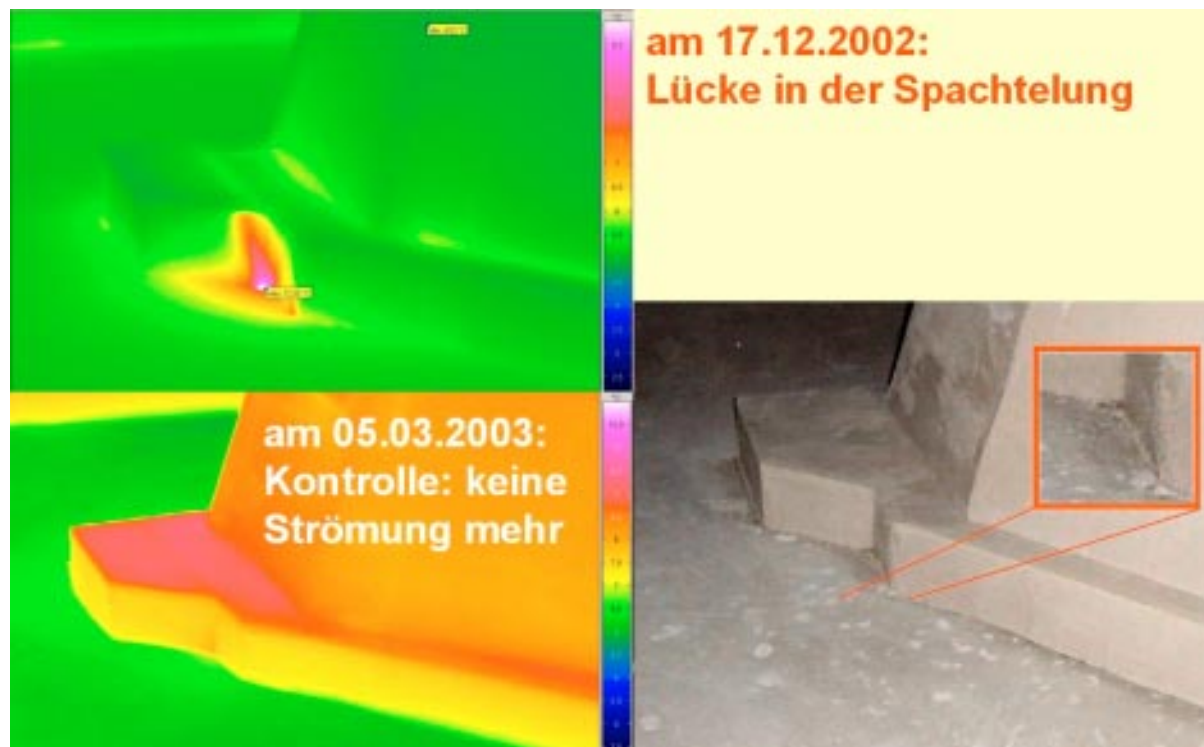
Die thermographische Endabnahme fand am 17.12.2002 statt; zu diesem Zeitpunkt war der Estrich bereits vollständig auf der Wärmedämmung fertiggestellt. Abb. 18 zeigt eine der wenigen Unregelmäßigkeiten, die bei der Dachgeschossdecke gefunden werden konnten: An einem Anschlusspunkt zwischen Estrich und der Spachtelung der Dämmung eines alten Kaminbauwerkes befand sich eine Lücke in der Spachtelung, durch welche warme (und feuchte) Luft austreten konnte. Der Warmluftpfad zeichnet sich an der Oberfläche der Spachtelung durch eine klar als Luftfahne erkennbare Erwärmung ab (Thermographie oben links). Die Fehlstelle wurde nachgebessert. Bei der Kontrollaufnahme am 25.03.2003 zeigte sich keine

Undichtheit mehr. Die nun insgesamt bedeutend höhere Oberflächentemperatur der Spachtelung auf der Dämmung des Kaminbauwerkes erklärt sich wie folgt:

- Die Aufnahme erfolgt an einem klaren Tag gegen 13:00 nach einer kühlen Nacht.
- Infolge der Sonneneinstrahlung hatte sich das Ziegeldeckung und die Unterspannbahn auf Temperaturen um 13°C erwärmt.
- Der thermisch träge Estrich weist nach von der Nacht her eine Temperatur um 6°C auf; auch die Zustrahlung von der wärmeren Unterspannbahn hebt die Oberflächentemperatur wegen der hohen Wärmekapazität nur wenig an.
- Die dünne Spachtelung auf der Dämmung des Kaminbauwerkes hat demgegenüber nur eine geringe Wärmekapazität. Die Oberfläche hat sich in den nahezu vertikalen Flächen durch die Zustrahlung seitens der Unterspannbahn bereits auf etwa 8°C, in der Horizontalen wegen des größeren Raumwinkels sogar auf etwa 9°C erwärmt.

Die Analyse der Temperaturunterschiede bei dieser Aufnahme zeigt, dass die korrekte Interpretation thermographischer Aufnahmen insbesondere bei starken Strahlungsungleichgewichten einer sorgfältigen Betrachtung aller physikalischen Randbedingungen bedarf. Nicht jede erwärmte Fläche ist ein Hinweis auf eine Wärmebrücke.

**Abb. 18:** Dachgeschossdecke nach Fertigstellung inkl. Estrich, Anschluss an eines der alten Kaminbauwerke. Die Thermographieaufnahme oben links zeigt eine Undichtheit, durch welche warme Luft austritt. Die Kontrollaufnahme unten links zeigt, dass nach dem Verguss keine Strömung mehr vorliegt. Weitere Erklärungen im Text.
