Dr. Wolfgang Feist, Passivhaus Institut

## Qualitätssicherung am Fallbeispiel Nürnberg: Thermographie, Drucktest und Tracergasmessung

### 1 Demonstrationsprojekt "Nürnberg, Jean-Paul-Platz 4": Modernisierung mit Passivhaus-Komponenten

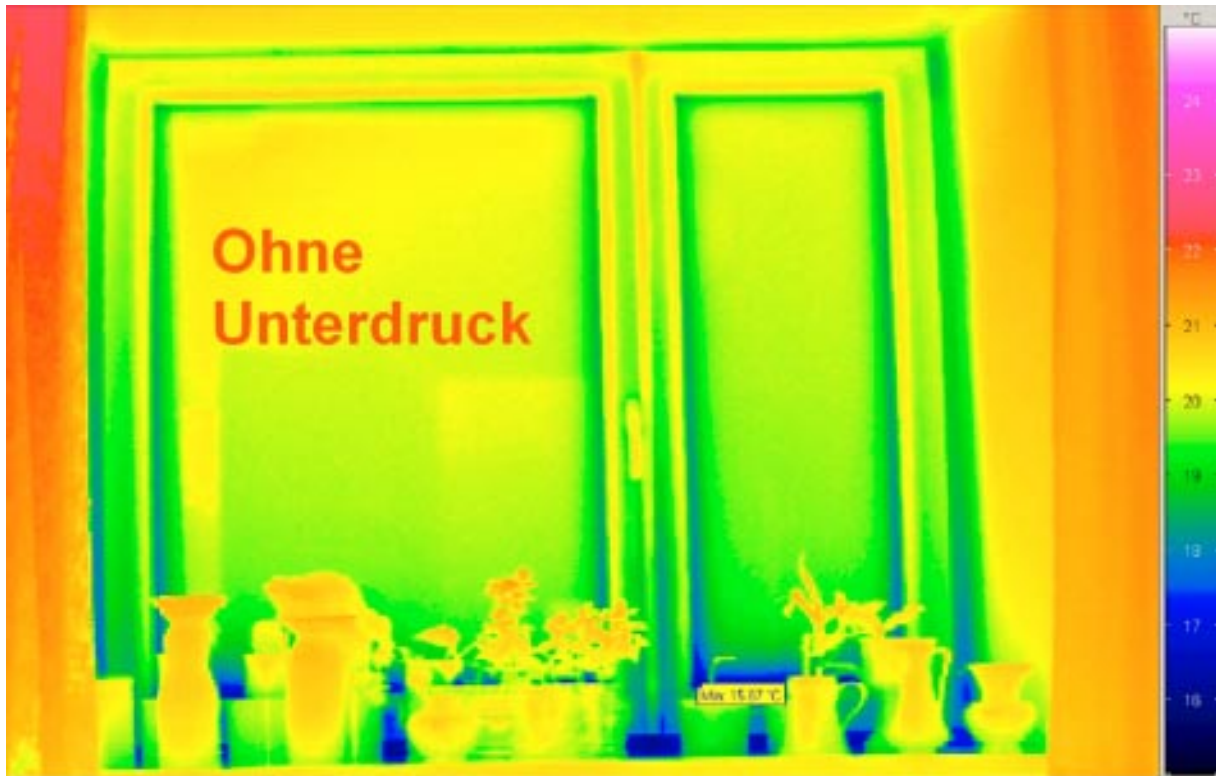
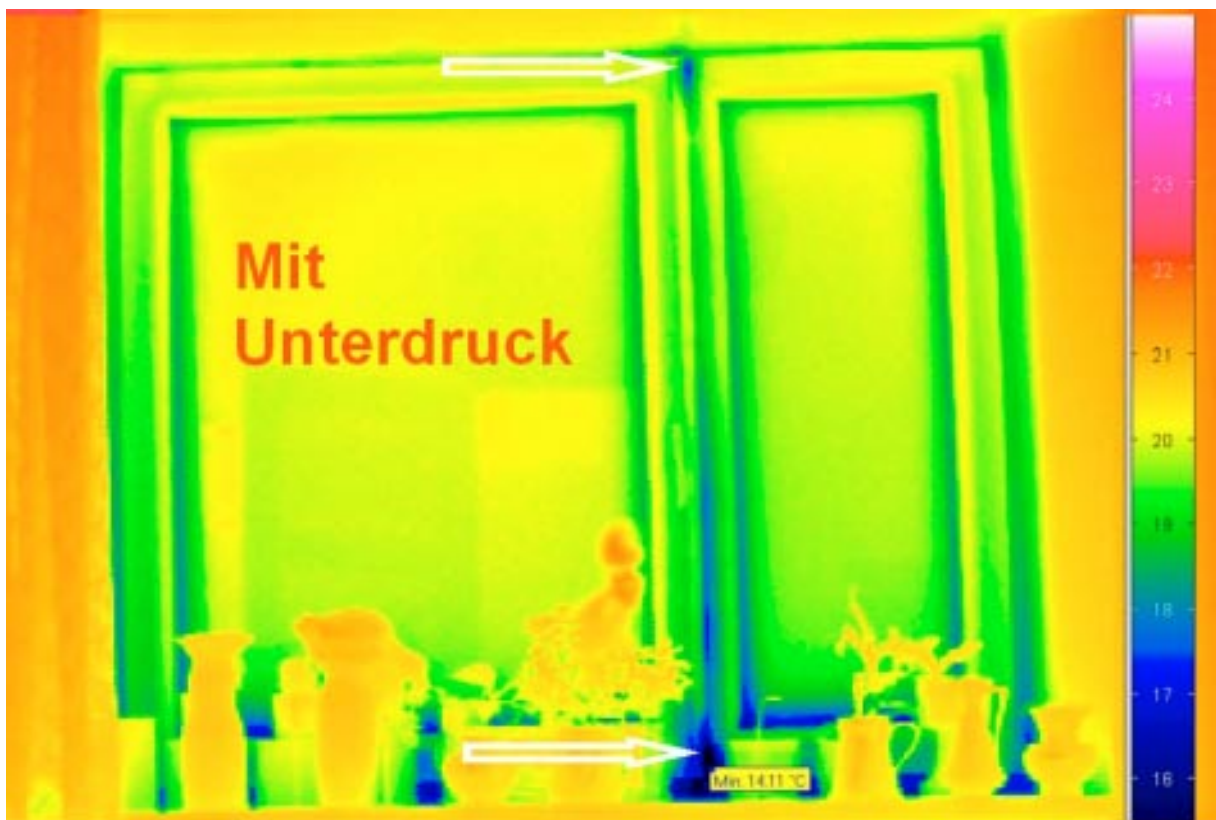
Abb. 19: Typische Thermographie bei einem Fenster: oben ohne, unten mit 50 Pa Unterdruck; die erkennbaren leichten Undichtheiten sind sehr gering und völlig unproblematisch.

Der Vergleich von druckloser und mit Unterdruck durchgeführter Thermographie eines Fensters (Abb. 19) zeigt die Kaltluftfahnen von im oberen und unteren Bereich des Stulpes eindringender Außenluft. Alle übrigen Anschlüsse und Dichtungen sind offenbar perfekt dicht. Auch die verbliebene Undichtheit des Fensters in den mit Pfeilen markierten Bereichen sind sehr gering. Die Luftdichtheit der Fenster ist als sehr gut zu beurteilen – die dokumentierte Aufnahme ist typisch für alle untersuchten Fenster beim Demonstrationsvorhaben.

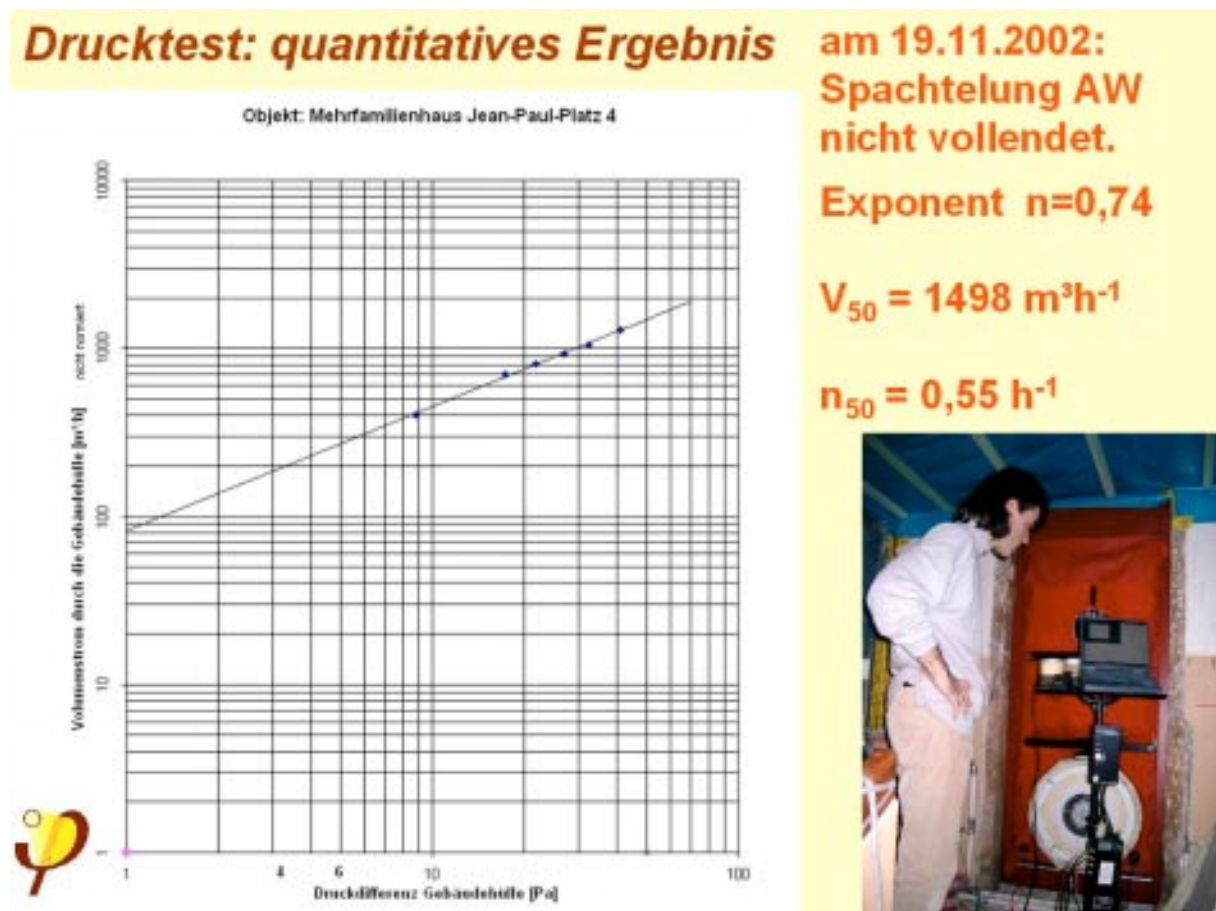
Bei der Gebäudedichtheitsprüfung während der Umbauphase am 19.11.2002 waren noch nicht alle baulichen Maßnahmen vollständig fertiggestellt; die Spachtelung der Außenwand war erst zu ca. der Hälfte vollendet, damit waren auch die Anschlüsse am Kniestock und zur Kellerwand noch nicht ausgeführt. Abb. 20 zeigt das quantitative Ergebnis des Drucktests unter diesen Umständen: Zur großen Überraschung des Bauphysikteams wurde bereits in diesem halbfertigen Zustand ein  $n_{50}$ -Wert des Gesamtgebäudes von  $0,55 \text{ h}^{-1}$  erreicht. Bei der endgültigen Messung zur bauphysikalischen Abnahme am 17.12.2002 lag das Ergebnis bei  $0,35 \text{ h}^{-1}$ .

Abb. 20: Quantitatives Ergebnis der Gebäudedichtheitsprüfung vom 19.11.2002

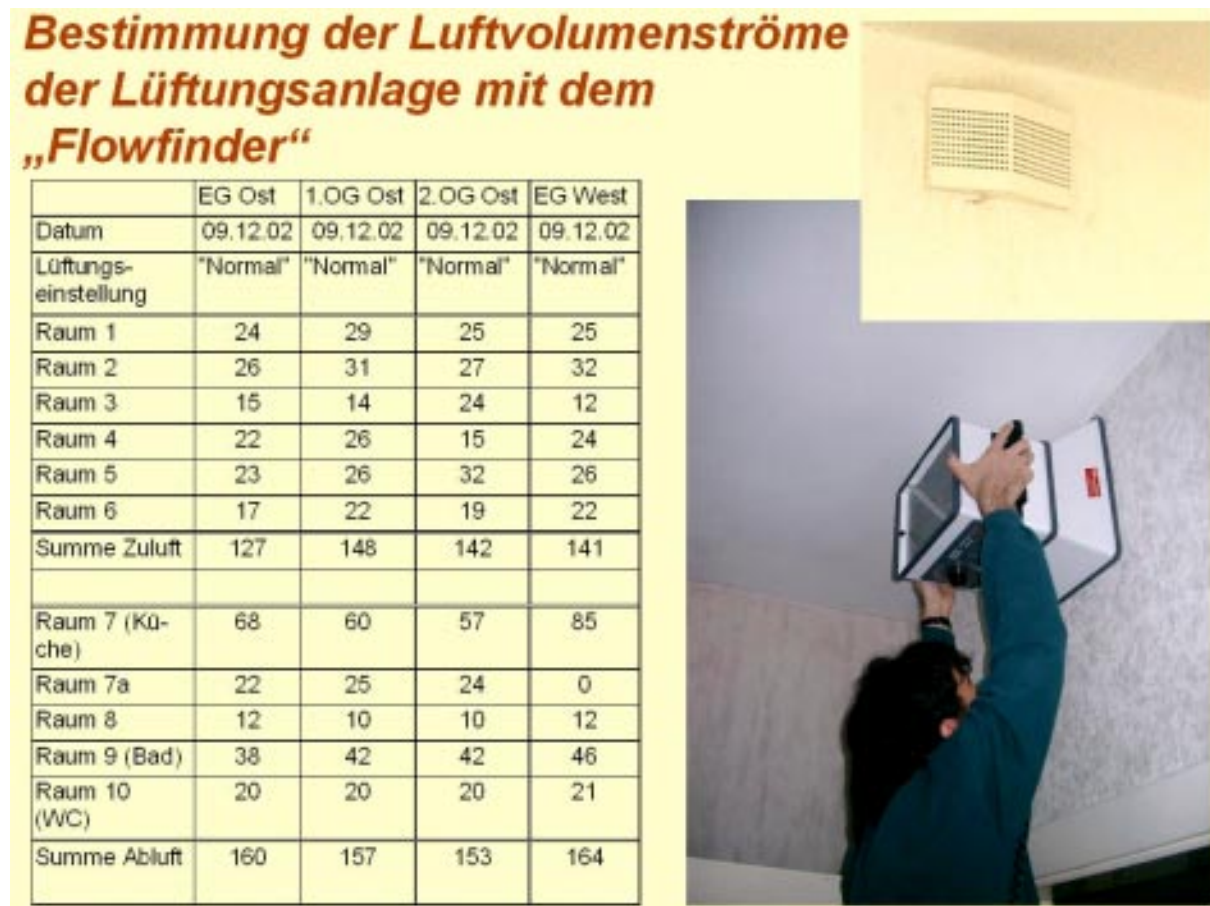
Aufgabe der wissenschaftlichen Begleitung ist es, die von der Projektierung vorgegebenen Luftvolumenströme zu kontrollieren. Abb. 21 zeigt die Durchführung der Volumenstrommessung an den Luftauslässen mit Hilfe eines aktiven Strömungsmessgerätes: Das Gerät enthält ein eigenes Hilfsgebläse, mit welchem der Druckabfall in der Messstrecke auf Null erfolgen kann; dann lässt sich der geförderte Luftvolumenstrom an der Einstellung des Hilfsgebläses ablesen. Auf diesem Weg kann die Störung der Aus- oder Einströmbedingungen an einer Lüftungsöffnung klein gehalten werden; übliche, passive Hauben führen zu je nach Situation unterschiedlichen Beeinflussungen des Strömungsfeldes, so dass eine genaue und zuverlässige Messung auch durch Korrekturrechnung kaum möglich ist; dies gilt insbesondere für

**Abb. 21: Messung eines Zuluftvolumenstroms an einer Weitwurfdüse mit dem aktiven Volumenstrommessgerät "Flowfinder"; oben rechts ein Weitwurfeinlass**

Die Messungen ergaben insbesondere bei den Zuluftmengen Abweichungen zu geringeren Werten als nach der Projektierung. Dadurch stellte sich eine Disbalance zwischen Zu- und Abluftmassenstrom in einer Größenordnung von 15% heraus. Ein solcher Wert ist nach den Erkenntnissen zur Wirksamkeit einer hocheffizienten Wärmerückgewinnung zu hoch, daher wurden in der Folge die Anlagen neu eingestellt. Der bei der ursprünglichen Einstellung vorliegende Abluftüberschuss ist im Übrigen bauphysikalisch unbedenklich, da er allein zu einströmender Außenluft Anlass bietet. Ein solcher "Schutzdruck" ist allerdings bei der vorliegenden Qualität der luftdichten Hülle nicht erforderlich.

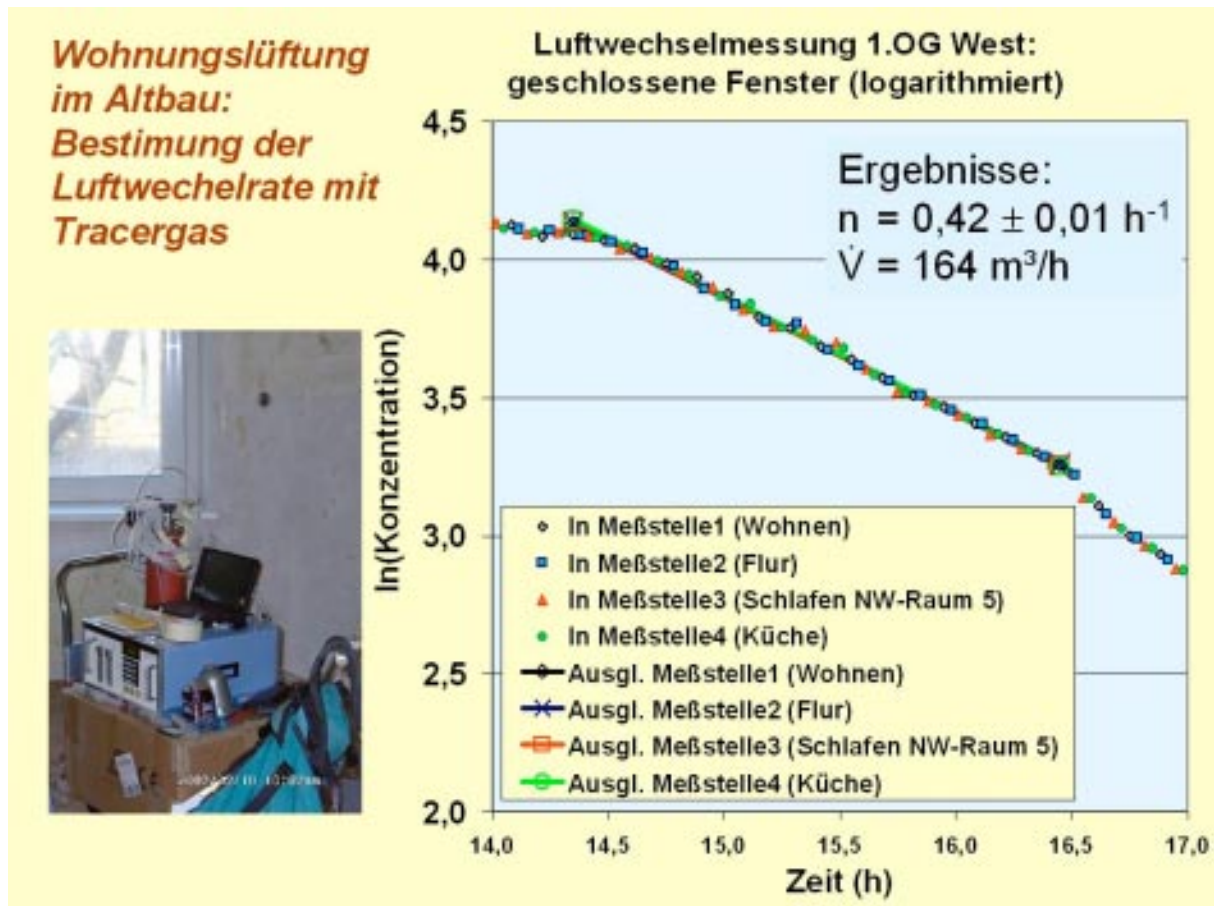
Abb. 22: Tracergasmessung des Luftwechsels in der bewohnten Wohnung

Bei den kleinen einzelnen Luftvolumenströmen an den Zuluftauslässen könnte sich trotz der sorgfältigen Messung mit dem aktiven Volumenstrommessgerät eine kumulativer Fehler in einer Höhe ergeben, welche zuverlässige Aussagen schmälert. Der Luftwechsel wurde daher noch einmal mit einer unabhängigen Methode bestimmt. Abb. 22 zeigt die Durchführung und das Ergebnis der Tracergasmessung in dieser modernisierten Altbauwohnung. Grundlagen und Auswertungsverfahren der Tracergasmessung sind bereits an andere Stelle eingehend behandelt worden [Kah 2003], so dass wir uns hier auf die Diskussion der Ergebnisse beschränken können. Der Luftwechsel wurde bei allseits offenstehenden Innentüren und unter Sicherstellung einer möglichst optimalen Durchmischung mit vier aufgezeichneten Messstellen nach der Konzentrationsabfallmethode bestimmt. Die im logarithmischen Maßstab klar erkennbare Gerade des Konzentrationsabfalls, übereinstimmend an allen vier Messstellen, zeigt, dass die Voraussetzungen für die Messung gut erfüllt waren. Es ergab sich in Übereinstimmung mit den Messungen an den Lüftungsöffnungen eine Luftwechselrate von  $0,42 \text{ h}^{-1}$ . Dieser Wert entspricht der Projektierung; er ist für die Einhaltung hygienischer Bedingungen und für eine gute Luftqualität erfahrungsgemäß ausreichend.

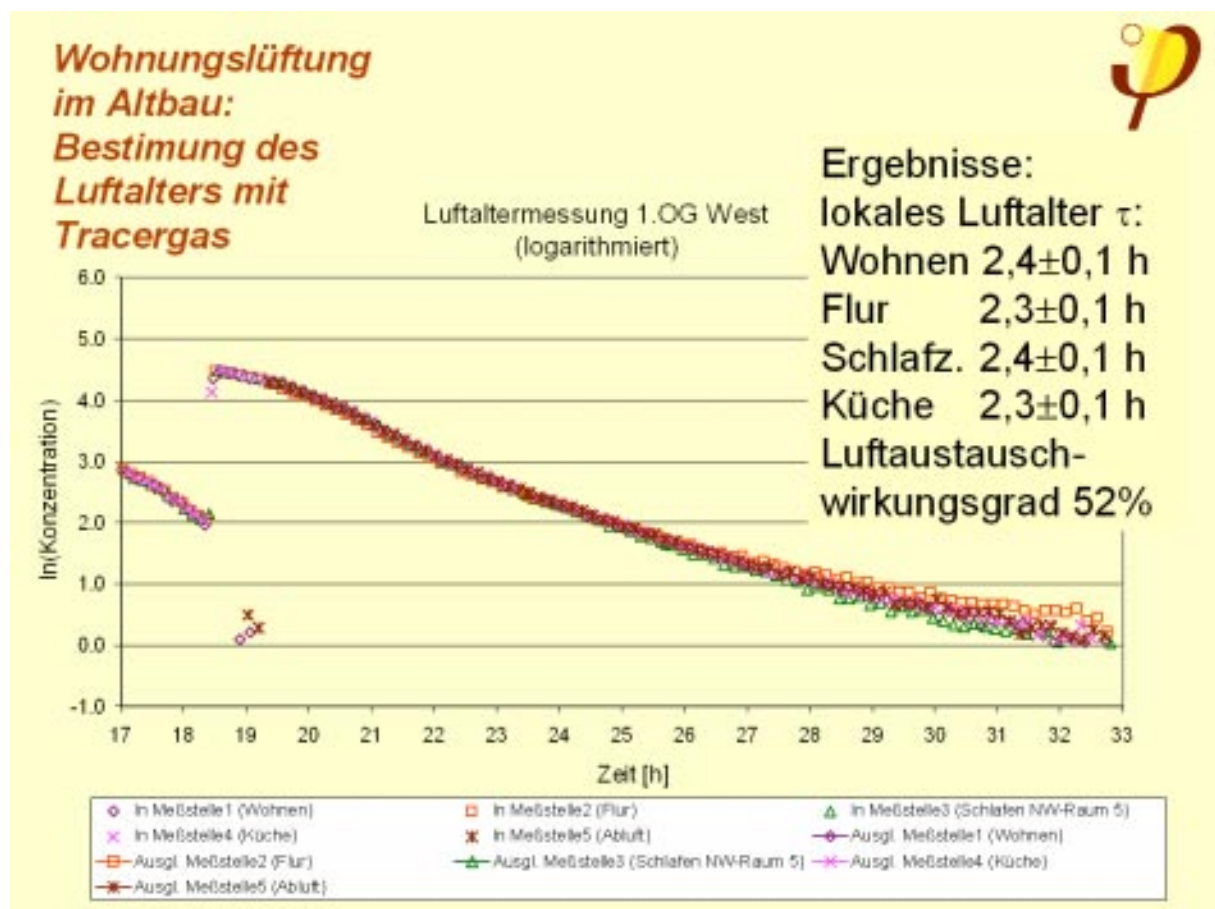
Abb. 23: Bestimmung des lokalen Luftalters an verschiedenen Messpunkten in der bewohnten Wohnung

Die Überprüfung der Lüftungseffizienz ergab somit ein zufriedenstellendes Ergebnis; die Beaufschlagung der Zulufräume ist ausreichend, die Luftführung innerhalb der Räume mit dem Weitwurfeinlass im Innenwandbereich hat sich damit bewährt. Dies ist für eine kostengünstige Verlegung von Lüftungskanälen (insbesondere im Altbau) eine wichtige Aussage.

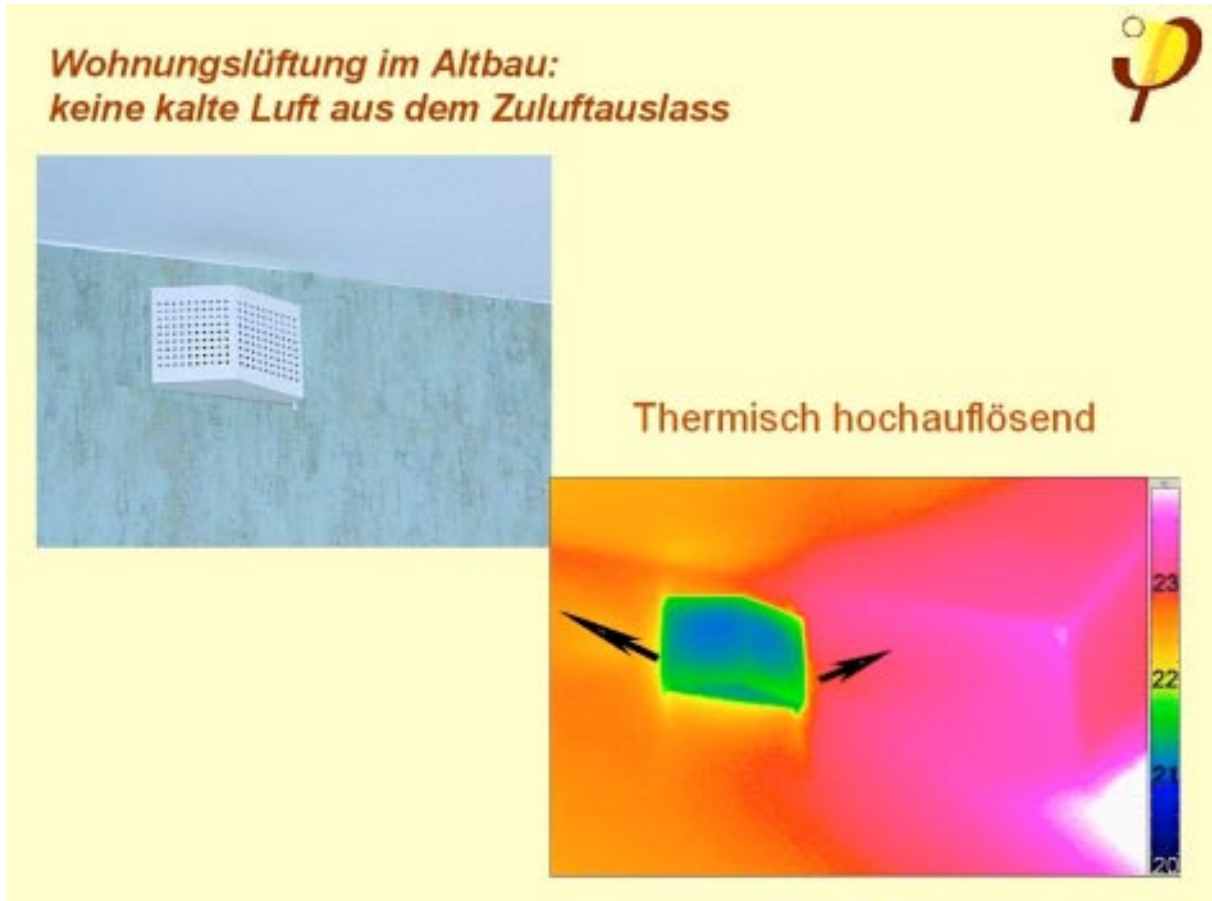
**Abb. 24: Zuluft einlass mit thermographischer Aufnahme bei extrem hoher Temperaturlöschung; die Ausbreitung des Luftstrahls an der Decke ist zu erkennen**

Weitere Hinweise für die Wirksamkeit der Luftverteilung in den Zulufräumen und den Komfort der gewählten Lüftungsvariante erlaubt die Auswertung der Thermographieaufnahme eines Weitwurfauslasses im Betrieb (Abb. 24). Die Wiedergabe dieser Aufnahme erfolgt hier mit einer gegenüber den bisher dokumentierten Thermographien sehr hohen Temperaturlöschung (das gesamte Temperaturspektrum der Aufnahme umfasst nur 4 Kelvin). Die Zuluft weist unmittelbar am Auslass eine Temperatur von 21 °C auf ("Schwarzkörperstrahlung" aus den Öffnungen der Abdeckung). Die Strömungsfahne (um 22,5 °C Oberflächentemperatur, Orange), die sich nach dem Coanda-Effekt unter der Decke ergibt, ist in diagonalen Abgrenzung zum von einem Heizrohr erwärmten Deckenbereich (um 23,2 °C) erkennbar. Auch an der Innenwand deutet sich die nach oben gerichtete Strömung an (Pfeile).

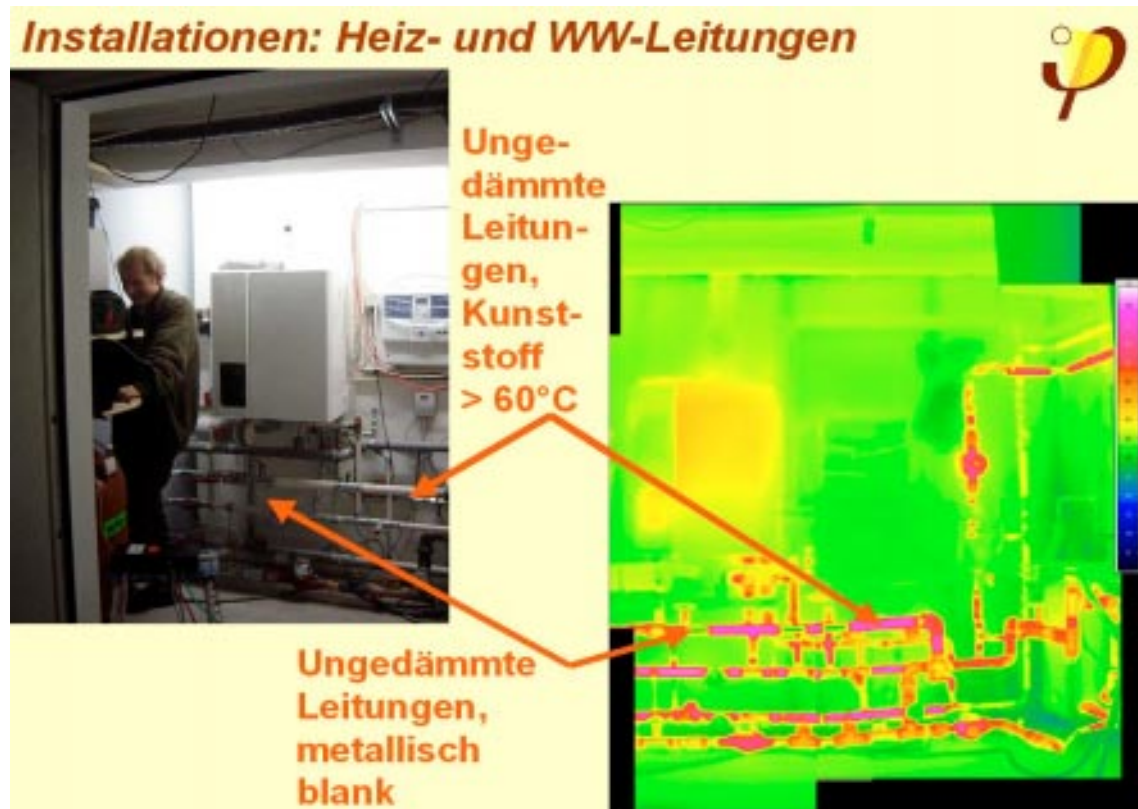
Abb. 25 und Abb. 26 zeigen thermographische Aufnahmen aus dem neu eingerichteten Heizraum einmal noch vor der Dämmung der Leitungen, einmal nach fertiggestellter Wärmedämmung. Die Wärmeabgabe der ungedämmten Leitungen in Abb. 25 ist sehr hoch; dies ist bei den Kunststoffleitungen (Emissivität im Bereich von 1) unmittelbar in der Thermographie erkennbar. Leitungen mit metallischen Oberflächen, wie die Bogenstücke und Abzweigungen, haben etwa die gleichen Oberflächentemperaturen, erscheinen aber in der Thermographieaufnahme in metallisch schillernden Farben: Hier liegt eine wesentlich geringere Emissivität vor, so dass die Strahlung vor allem von der an den Oberflächen reflektierten Wärmestrahlung herrührt. Eine Aussage zu den tatsächlichen Temperaturen dieser metallischen Oberflächen ist damit allein auf Basis dieser Aufnahme nicht möglich.

Abb. 25: Rechts: Aufnahme im Heizraum zu einem Zeitpunkt, an welchem die wärmeleitenden Leitungen noch nicht wärmeisoliert waren.

Wärmeführende Leitungen verlieren nicht nur durch Abstrahlung, sondern auch durch Konvektion Energie. Es ist daher sinnvoll und notwendig, solche Leitungen mit einer Wärmedämmung auszustatten; dies gilt auch für metallische Leitungen. Die Dämmdicke muss jedoch bei metallischen Leitungen deutlich dicker als 5 mm sein (oder selbst metallisch spiegeln); sinnvoll sind nach vorausgehenden Untersuchungen Dämmstärken bei Rohrleitungen, die bei etwa dem anderthalbfachen Nenndurchmesser liegen ( $1,5 \cdot DN$ ) [Feist 1998]. Entscheidend für die Wirksamkeit einer solchen verbesserten Dämmung ist jedoch, wie die Analysen von Rainer Pflüger in diesem Tagungsband zeigen werden, die sorgfältige Dämmung auch aller Anschlussdetails und Armaturen. Abb. 26 den Heizraum nach der Wärmedämmung der Leitungen, zufälligerweise mit gerade geöffnetem Gehäuse des Brennwertgerätes. Die Wirksamkeit der Wärmedämmung der Leitungen im regulären Bereich ist offensichtlich. Besonders auffällig sind jetzt die noch ungedämmten oder unzureichend gedämmten Details: vergessene Rohrleitungsstücke, stumpf gestoßene Dämmhüllen, ungedämmte Einstell- und Absperreinrichtungen, Fühlereinsätze und Pumpen. Im Haustechnikbeitrag werden die Möglichkeiten von Verbesserungen in genau diesen Bereichen behandelt.

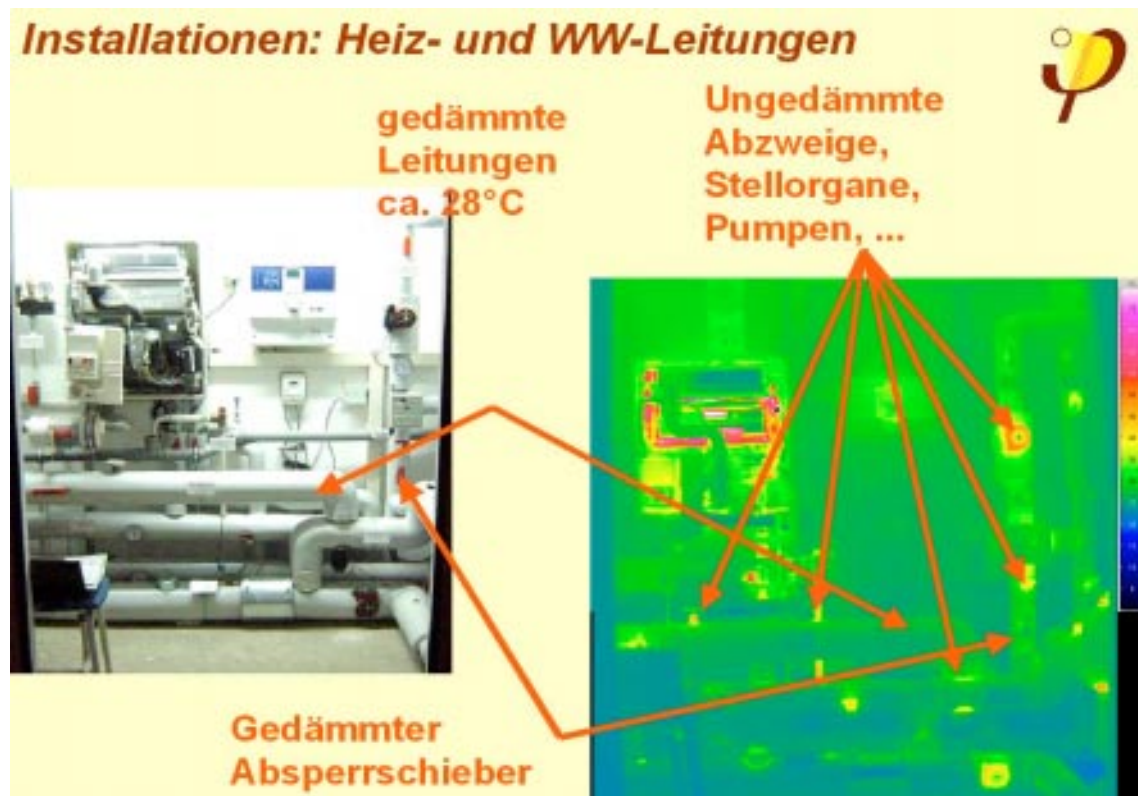
Abb. 26: Thermographische Aufnahme im Heizraum mit gedämmten Regelquerschnitten zum Zeitpunkt der thermographischen Nachuntersuchung.

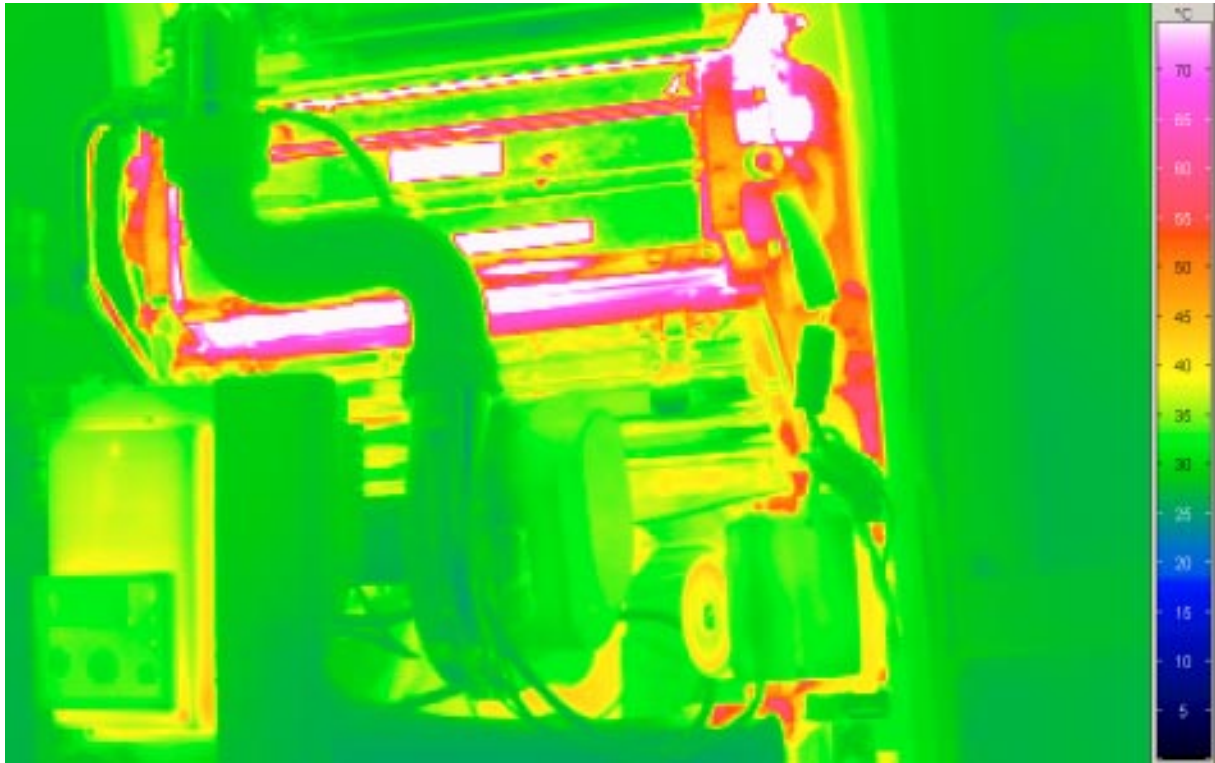
Einen Musterfall zur Interpretation thermographischer Aufnahmen bietet der geöffnete Wärmegerzeuger (im Bild oben links und Detailaufnahme

Abb. 27). Das Gerät war zum Zeitpunkt der Aufnahme im Betrieb. Heiß ist vor allem die Oberfläche des Wasser-Verbrennungsgas-Wärmeübertragers. Da diese Oberfläche metallisch ist und ein nur geringes Emissionsvermögen hat, ist die "wahre Oberflächentemperatur" nur im Bereich der Aufkleber aus Papier erkennbar. Danach beträgt die Temperatur etwa 80 bis 88 °C. Auch die Pumpe, Leitungen und die Elektronik geben erkennbar Wärme ab.

**Abb. 27: Detailaufnahme des geöffneten Wärmeerzeugers am 05.03.2003.**

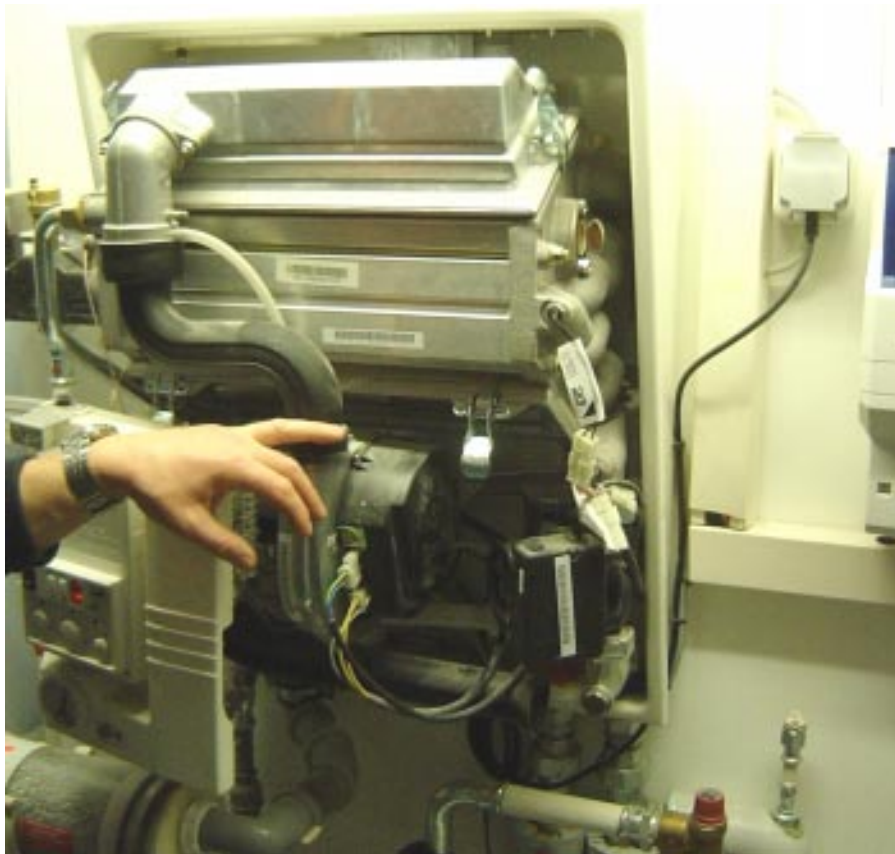
**Abb. 28: Zugehöriges Bild im normalen sichtbaren Spektrum.**
