Gebäude sanieren – Gründerzeithäuser

Sanierung von Gründerzeithäusern

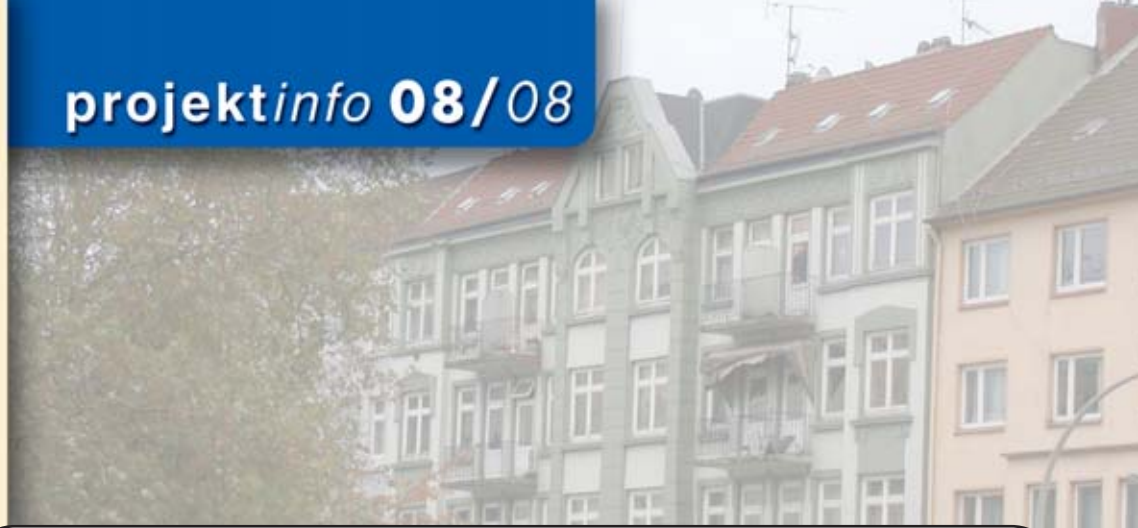
Abb. 1

Die spiegelgleichen Haushälften vor und nach der Sanierung, linke Gebäudehälfte: Standard-Gebäude – saniert nach Hamburger Klimaschutzprogramm, rechte Gebäudehälfte: EnSan-Gebäude

Nach einer umfangreichen Bestandsaufnahme entstand das Konzept, die spiegelgleichen Haushälften auf unterschiedlichem energetischen Niveau zu sanieren, um einen Vergleich sowohl zwischen dem Energiebedarf und dem gemessenen Energieverbrauch als auch den Sanierungskosten zu ermöglichen.

Das Standard-Gebäude (linke Gebäudehälfte) wurde entsprechend den Anforderungen des Hamburger Klimaschutzprogramms saniert. Gegenüber der EnEV werden leicht erhöhte Anforderungen an

den Energiebedarf gestellt. Das EnSan-Gebäude (rechte Gebäudehälfte) wurde auf dem höheren energetischen Niveau des EnSan-Förderkonzeptes modernisiert (s. Abb. 5).

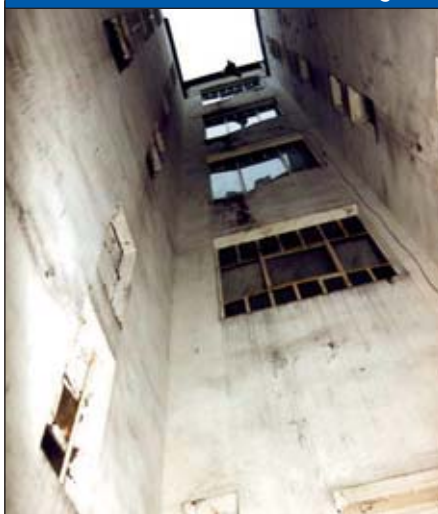
Abb. 3: Lichtschacht vor der Sanierung

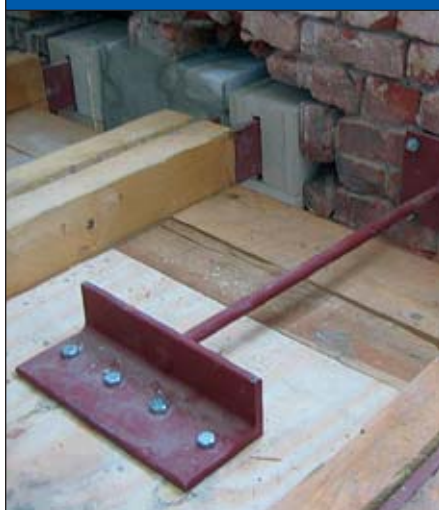
Abb. 7: Die Ansicht zeigt sanierte Balkenköpfe mit Stahlschwert und den Anschluss an die Außenwand mit Zuganker.

Ein Schwerpunkt im Rahmen des EnSan-Vorhabens war die Sanierung der Holzbalkendecken sowie deren Einbindung in die Außenwände. Die Straßenseite im EnSan-Gebäude wurde innen mit Kalziumsilikatplatten gedämmt, so dass die Balkenköpfe eine Wärmebrücke bilden würden. Durch Kondensat an den Balkenköpfen verbunden mit den in den Wohnungen herrschenden Temperaturen können ideale Wachstumsbedingungen für holzschädigende Pilze entstehen. Die neu entwickelte Balkenkopfkonstruktion vermeidet einen direkten Kontakt zwischen Holz und Mauerwerk, indem der Deckenbalken im Bereich des Wandanschlusses durch ein gedämmtes Flachstahlschwert ergänzt wird. Diese Lösung zur thermischen Entkopplung kann unabhängig von der Deckenbalkenstärke eingesetzt werden. (Abb.7).

Ein besonderes Augenmerk lag auf der Sanierung der Balkenköpfe in Verbindung mit einer Innendämmung. Die neu entwickelte Balkenkopfkonstruktion erfüllt die Kriterien und ist aus thermischer und hygrischer Sicht erfolgreich einsetzbar. Damit ist es möglich, dass auch bei erhaltenswerten Fassaden ein vollständiger Wärmeschutz gewährleistet werden kann.

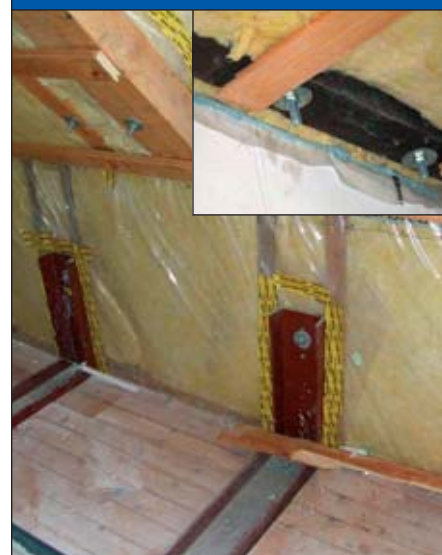
Abb. 8: Luftdichtung der Decke und der Gaubenwand

Die umgesetzten Sanierungslösungen lassen sich künftig auf Vorhaben mit ähnlich gelagerten Anforderungen übertragen. Dies betrifft beispielsweise die Sanierung der Balkenträger und Balkenköpfe, der erfolgreiche Einsatz einer Innendämmung mit Kalziumsilikatplatten sowie die Erfahrungen, die mit der Luftdichtheit des Gebäudes gemacht wurden.
