Fenster und Fenstereinbau

Artikel des Passivhaus-Instituts – www.passiv.de

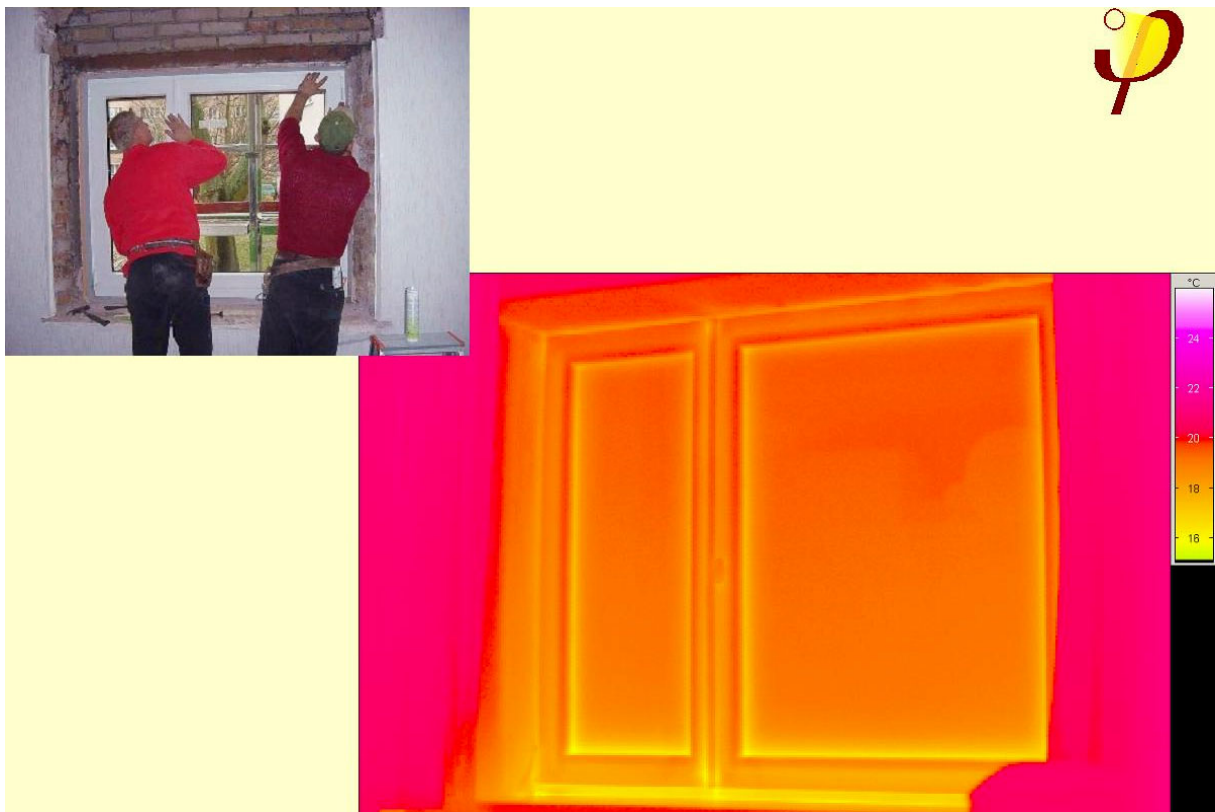
Abb. 3: Ausführungsfoto vom Einbau und Innenthermographie des annähernd wärmebrückenfrei eingebauten Fensters.

Abb. 1 zeigt wieder eine thermographische Aufnahme während der Bauausführung am 19.11.2002, hier von einem frisch vor der Fassade eingebauten Fenster. In Abb. 2 ist links oben die zugehörige Planzeichnung dokumentiert. Durch den Einbau weit außen in und halb vor der alten Mauersteinwand wird ein nahezu wärmebrückenfreier Übergang zur später aufgetragenen Außendämmung ermöglicht. Noch ohne die Außendämmung zeigt Abb. 1 zunächst sehr deutlich die Einbauwärmebrücke, erkennbar durch einen warmen Streifen rings um den Blockrahmen. Die Wärmedämmung der Verglasung und die des ungestörten Rahmens sind als ganz ausgezeichnet erkennbar – die Wärmeverluste sind geringer als die der noch nicht gedämmten alten Mauersteinwand. Deutlich sichtbar sind aber auch die Auswirkungen des Glasrandverbundes durch einen umlaufenden warmen Streifen rings um die Verglasung; im oberen Bereich ist der Effekt durch die Konvektion im Scheibenzwischenraum verstärkt. Dort gelangt das an der wärmeren mittleren Scheibe aufsteigende Füllgas an die Innenoberfläche der äußeren Scheibe und erwärmt diese; Das Füllgas kühlt sich beim Absinken entlang dieser Scheibe ab und gelangt, nun kalt, am unteren Abschluss wieder zurück zur mittleren Scheibe – diese kühlt daher im **unteren** Bereich stärker aus; dies ist auf der komplementären thermographischen Innenaufnahme (Abb. 3) ebenfalls gut zu erkennen.

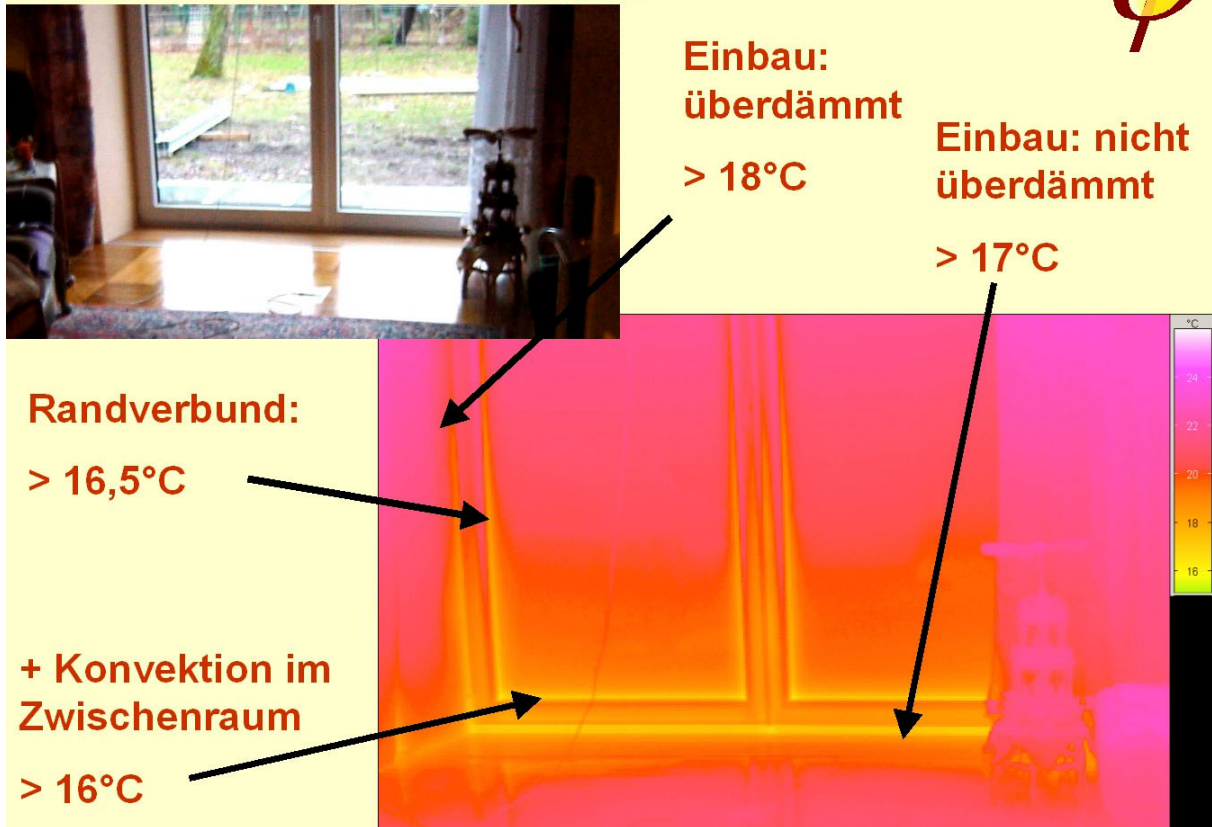
Fenstertür: Innenthermographie

Eine Überprüfung der bauphysikalischen Aussagen zum Fenstereinbau ist an Hand der thermographischen Innenaufnahme der Fenstertür (Abb. 4) möglich. An der Oberfläche der frei im Raum hängenden Vorhänge kann die Schichtung der Raumlufttemperatur von 21,7 °C am Boden bis 23 °C im oberen Raumbereich abgelesen werden. Die Innenwandoberfläche liegt erwartungsgemäß nur geringfügig unter dieser Temperatur, der ungestörte Bereich des Fußbodens weist Temperaturen über 21 °C auf. Im ungestörten Zentrum der Verglasungen liegt die Oberflächentemperatur um 21,5 °C. Die Fensterrahmen sind nur wenig kälter. Deutlich erkennbar ist die Wärmebrücke durch den Glasrandverbund; die Temperatur geht hier auf um 16,5°C zurück, am unteren Glasrand liegt sie – trotz der zusätzlichen Abkühlung durch die Konvektion im Füllgas – aber immer noch über 16°C. Eine Gefahr für Schimmelwachstum besteht auch hier in Übereinstimmung mit der Berechnung nicht. Auch die Einbauwärmebrücke ist, insbesondere im unteren, nicht überdämmten Bereich, durch eine Temperaturabsenkung auf minimal 17°C erkennbar. Auch dies entspricht den bei der Berechnung erwarteten Werten und bietet ausreichend Sicherheit gegen Schimmelwachstum. Die Innenthermographie der Fenstertür bestätigt damit die Erwartungen an die bauphysikalisch hochwertige Ausführung beim Fensteranschluss.

Abb. 4: Innenthermographie bei einer Fenstertür
