Bauphysikalische Untersuchungen bei der Planung, Realisierung und Verifizierung der Lüftung als Bestandteil der energetischen Sanierung - dargestellt am Beispiel der Kindertagesstätte "Plappersnut"

H. Winkler und G.-W. Mainka

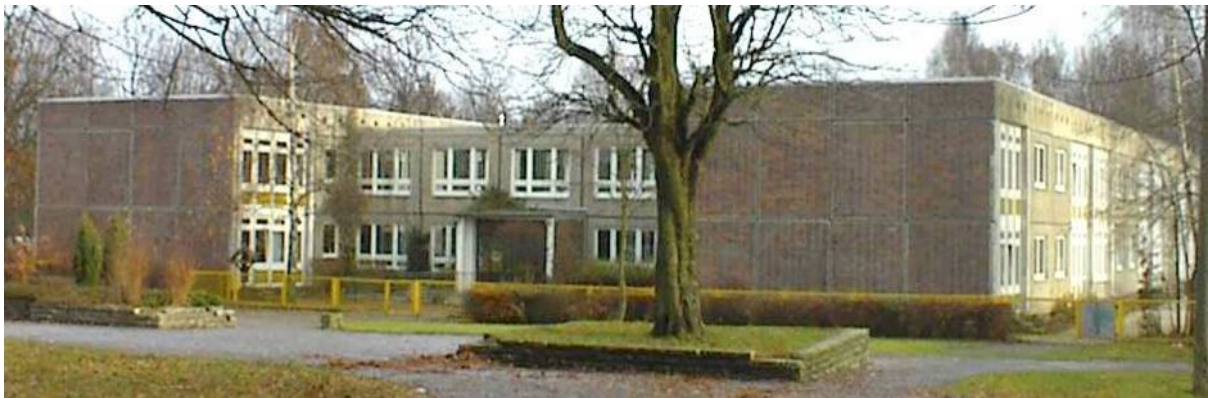
Bild 1: Kindertagesstätte vor der Sanierung

Die Kindertagesstätte „Plappersnut“ in Wismar wurde 1972 als DDR-Typenbau in Plattenbauweise errichtet. Diese als Schuster-Typ bekannte Bauweise weist zwei zweigeschossige, parallel angeordnete Gebäude aus, die durch drei zweigeschossige Korridore verbunden sind. Erschlossen wird das Gebäude durch einen Längskorridor und über die Verbindungskorridore. (Bild 1)

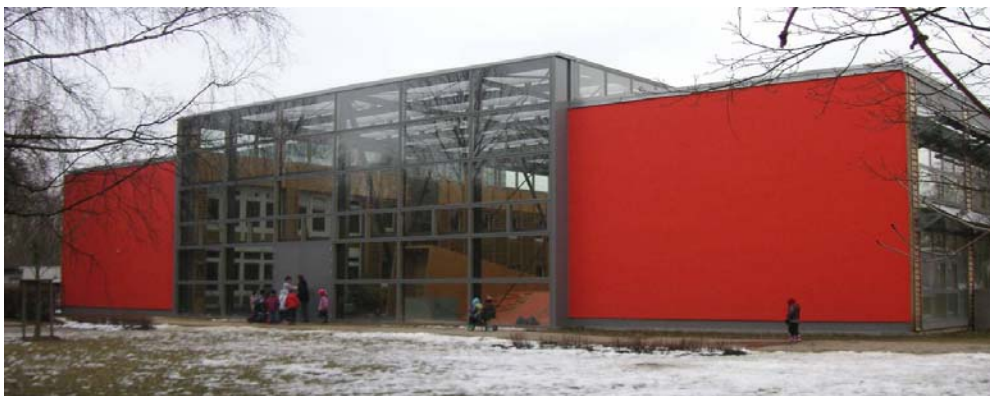
Bild 2: Kindertagesstätte nach der Sanierung

Das Sanierungskonzept basierte auf der Idee, die aus energetischer und gestalterischer Sicht schlechte Außenhülle des Kindergartens dadurch zu verbessern, dass über die bestehenden Gebäude eine zweite dämmende Haut gezogen wird, um die

unzureichende Dämmung vieler Außenbauteile und die vielfältigen Wärmebrücken zu vermindern. (Bild 2 und 3)

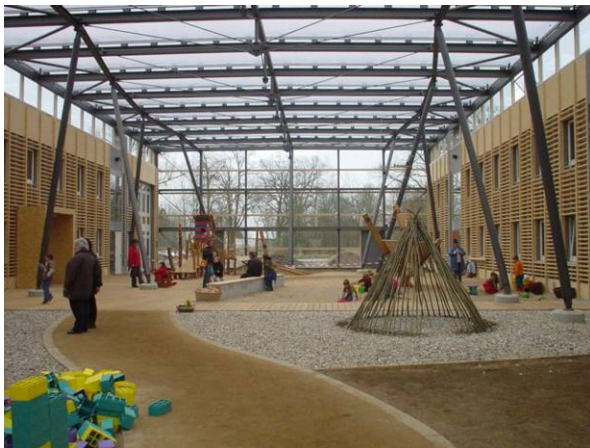
Bild 4: Blick in das Atrium der Kindertagesstätte

Die aufwändigen Erschließungsflure werden entfernt und durch einer „verglasten“ unbeheizte Zwischenklimazone (Atrium) ersetzt, in dem ein vor Regen und Wind geschützter Bereich mit einem etwas über den Außenlufttemperaturen liegenden Temperaturniveau als neuer Aufenthaltsbereich entsteht. Diese neu geschaffene Zwischenklimazone eröffnet vielfältige Möglichkeiten pädagogische Aufgaben mit erhöhter Qualität zu realisieren. Sie stellt eine wertvolle Ergänzung zu den Warmräumen der Gruppeneinheiten und dem Außenbereich dar. Dieser zusätzliche Lebensraum, der den Kindern eine Vielzahl von neuen Erfahrungen ermöglicht und damit Bildungsprozesse auslöst und verstärkt, ist in dieser Größe ein optimaler Wettbewerbsvorteil, der den Erhalt einer Kindertagesstätte dieser Größe mehr als rechtfertigt. Dadurch ist der langfristige Erhalt vorhandener Bausubstanz möglich geworden. (Bild 4)

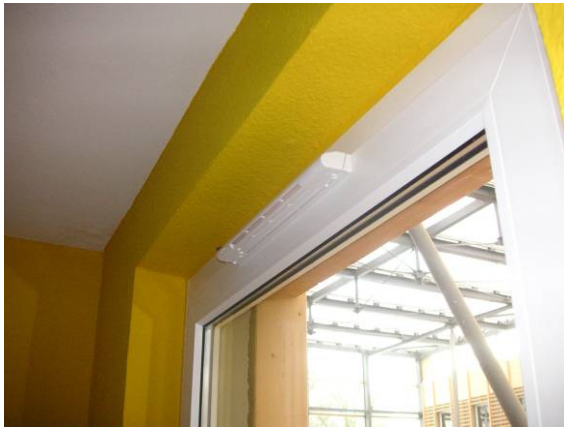
Bild 6: Zuluftelement (Fenster zum Atrium)

Daher konnte die Zuluft der Gruppenräume direkt aus der Zwischenklimazone entnommen werden, wo sie vorgewärmt worden ist. Die Zuluft strömt von hier durch Zuluftelemente, die in den Fensterrahmen integriert sind, den Räumen zu. (Bild 6) Der Zuluftquerschnitt wird durch die Raumluftfeuchte geregelt.

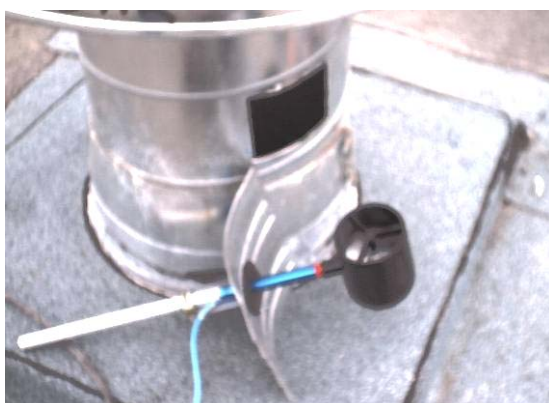
Bild 8: Einbau eines Flügelrades in die zentrale Abluftöffnung auf dem Dach des Südgebäudes

Im Bild 8 ist das in die zentrale Abluftöffnung des Südgebäudes integrierte Flügelrad dargestellt. In gleicher Weise wurde bei der Abluftanlage des Nordgebäudes vorgefahren.

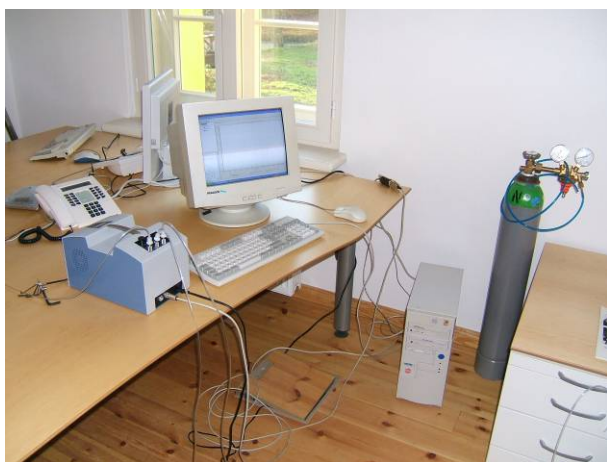
Bild 10: Gasanalysator (SF_6), Auswerteeinheit und Gasflasche der Indikatorgas-Messeinrichtung

2005 (CO_2 als Spurengas) sowie im Dezember 2005 (SF_6 als Spurengas) Luftwechselfmessungen mittels dem Indikatorgasverfahren nach DIN EN ISO 12569 durchgeführt. (Bild 10) [8]
