# Altbauten sanieren Energie sparen

3., aktualisierte Auflage

Doris Haas-Arndt  
Fred Ranft

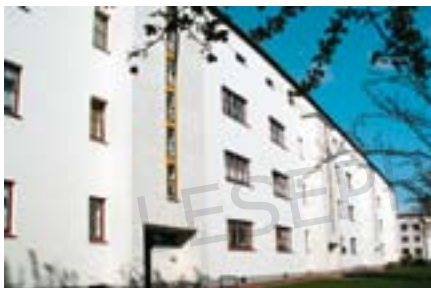
Abb. 9: Saniertes Gebäude der zwanziger Jahre

Die Gebäude bestehen meist aus massiven Außenwänden, zum Teil aber auch bereits aus zweischaligem Mauerwerk mit einer Luftschicht in der Mitte. Es existieren sowohl Fassaden mit Sichtmauerwerk als auch Putzfassaden, viele sind mit Putz- oder Backsteinapplikationen ausgebildet. Holzbalkendecken werden erstmalig durch Stahlbetondecken ersetzt. Bei den Fenstern handelt es sich nach wie vor um einfach verglaste

Holzfenster, zum Teil um Kastenfenster. Die Kellerdecke besteht aus einer Kappendecke, die entweder aus Beton oder aus Mauersteinen hergestellt und mit Holzdielen oder mit Verbundestrich und Terrazzo belegt wurde. Die oberste Geschossdecke ist in der Regel eine Holzbalkendecke mit oberseitigem Dielenboden und unterseitigem Putz auf Schilfrohrmatten oder ähnlichen Putzträgern.

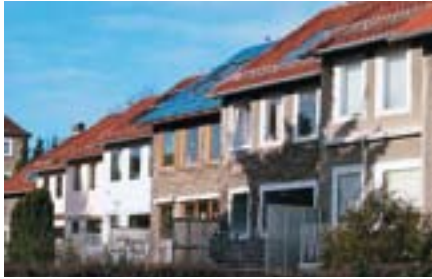
Abb. 11: Gebäude der Nachkriegszeit

In den ersten Nachkriegsjahren werden in Wohngebäuden Vollziegel für Außenwände eingesetzt, in den späten fünfziger Jahren verwendet man in erster Linie Hohlblocksteine, meist aus Bimsstein o. ä., in einer Dicke von 24 cm. In Einfamilien- und Reihenhäusern kommen einige wenige Wärmedämmungen in Form von 5 cm starken Innendämmungen aus mineralisierten Holzwolfeplatten vor. Auch die Dachschrägen werden auf diese Weise verkleidet und anschließend verputzt. Kellerdecken bestehen in allen Gebäuden in der Regel aus Ortbeton, oberseitig entweder mit Dielung oder Estrich

versehen; ebenso sind oberste Geschossdecken bei nicht ausgebauten Dächern konzipiert. Fenster kommen sowohl einfach verglast als auch als Kasten- oder Verbundfenster zum Einsatz.
