Dr. Wolfgang Feist, Passivhaus Institut

## Qualitätssicherung am Fallbeispiel Nürnberg: Thermographie, Drucktest und Tracergasmessung

### 1 Demonstrationsprojekt "Nürnberg, Jean-Paul-Platz 4": Modernisierung mit Passivhaus-Komponenten

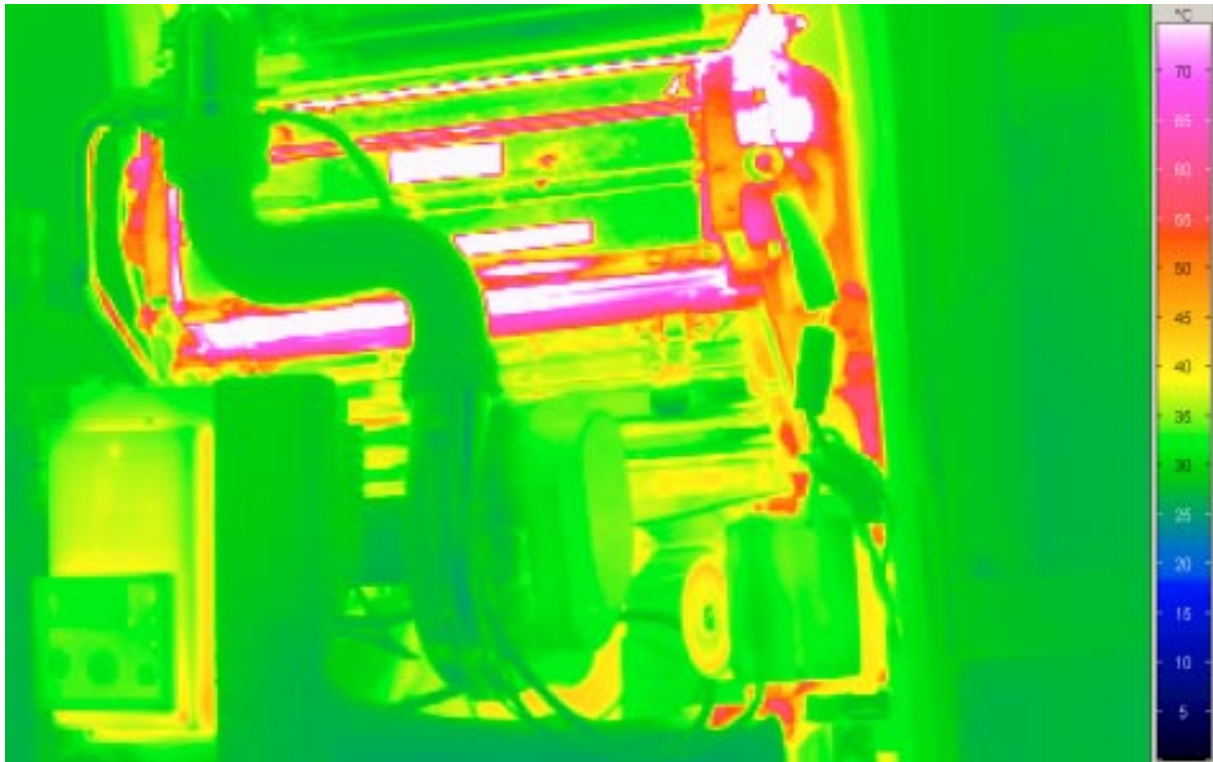
**Abb. 27: Detailaufnahme des geöffneten Wärmeerzeugers am 05.03.2003.**

Einen Musterfall zur Interpretation thermographischer Aufnahmen bietet der geöffnete Wärmegerzeuger (im Bild oben links und Detailaufnahme

Abb. 27). Das Gerät war zum Zeitpunkt der Aufnahme im Betrieb. Heiß ist vor allem die Oberfläche des Wasser-Verbrennungsgas-Wärmeübertragers. Da diese Oberfläche metallisch ist und ein nur geringes Emissionsvermögen hat, ist die "wahre Oberflächentemperatur" nur im Bereich der Aufkleber aus Papier erkennbar. Danach beträgt die Temperatur etwa 80 bis 88 °C. Auch die Pumpe, Leitungen und die Elektronik geben erkennbar Wärme ab.
