## Gebäude sanieren – Kindertagesstätte

- ▶ **Endenergieverbrauch im ersten Jahr nach der Sanierung um ca. 65% gesunken**
- ▶ **„Zweite Haut“ mindert Wärmebrücken und unzureichende Dämmung vieler Außenbauteile**
- ▶ **Neues Atrium macht das Gebäude kompakter und bietet großzügigen, witterungsunabhängigen Spielbereich**

*Im Zuge der Sanierung der Kindertagesstätte in Wismar wurde mit einer folienüberdachten Zwischenzone ein neuer Spielbereich geschaffen, der auch die pädagogischen Möglichkeiten erheblich erweitert.*

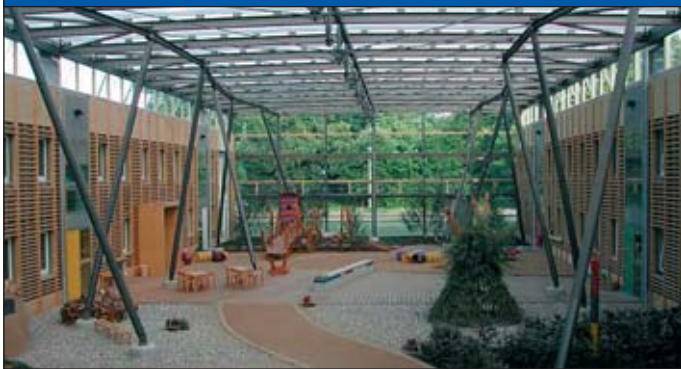
**Abb 4: Das neue Atrium wertet die Kindertagesstätte erheblich auf.**

Durch den Abriss der Verbindungsbauten entstand ein großzügiger Zwischenraum, der lichtdurchlässig überdacht und an den Stirnseiten verglast wurde. Diese Grundrissänderung hat mehrere Vorteile: durch den zusätzlich entstehenden Spielbereich, der gleichzeitig der Erschließung dient, verbessert sich das Verhältnis zwischen Nutz- und Erschließungsfläche erheblich, bei nur leicht vergrößerter Außenfläche. Der hier entstandene Zwischenbereich ist nicht beheizt und wirkt daher wie eine thermische Pufferzone, wodurch Transmissions- und Lüftungswärmeverluste reduziert werden. Die Sanierung der Fassaden zu diesem Atrium hin entfällt und ihre Wärmespeicherfähigkeit bleibt erhalten. Lediglich die Oberfläche wird mit einer schlichten

Holzverkleidung attraktiver gestaltet (Abb 4). Diese verschattet die Wände im Sommer und verbessert die Akustik im Spielbereich. Die Dachkonstruktion ist mit einem Stahltragwerk frei zwischen die vorhandenen Gebäude eingestellt. Eine dreilagige Membrankissen-Konstruktion mit integrierter steuerbarer Verschattung (g-Wert 0,4 und 0,7) bildet die Überdachung. Die Folienkonstruktion wurde aufgrund ihrer wirtschaftlichen Vorteile durch geringes Gewicht und große Spannweite gewählt. Die Giebelseiten sind Holz-Aluminium-Glasfassaden. Das Atrium ist unbeheizt. In der kalten Jahreszeit temperiert die Solareinstrahlung durch das Foliendach und die gläsernen Stirnseiten den Raum und reduziert die Transmissions-

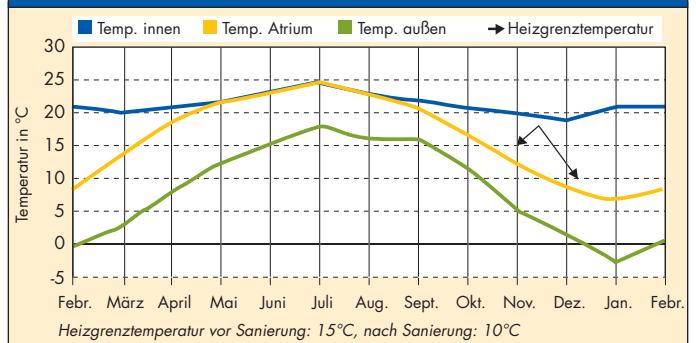
wärmeverluste der thermisch unsaniert gebliebenen Innenfassaden. Die Verschattung des Atriums zur Reduzierung der Sonneneinstrahlung in den Sommermonaten erfolgt durch Veränderung des Luftdrucks in der Membran-Dachkonstruktion. Ferner tragen die Speichermassen der dem Atrium zugewandten Außenwände zur Dämpfung der Temperaturspitzen bei. Die Nachtlüftung des Atriums verzögert die Aufheizung des Gebäudes tagsüber. Um eine Überhitzung zu vermeiden, sind Oberlichtöffner in den Außenfassaden angeordnet, die bei Bedarf öffnen und einen fünffachen Luftwechsel pro Stunde garantieren.

**Abb 5: Das Atrium als thermische Pufferzone: Verlauf der Lufttemperaturen außen, innen und im Atrium**
