## **KMR-Schadensstatistik 2003**

Dr.-Ing. Heiko von Brunn, Frankfurt

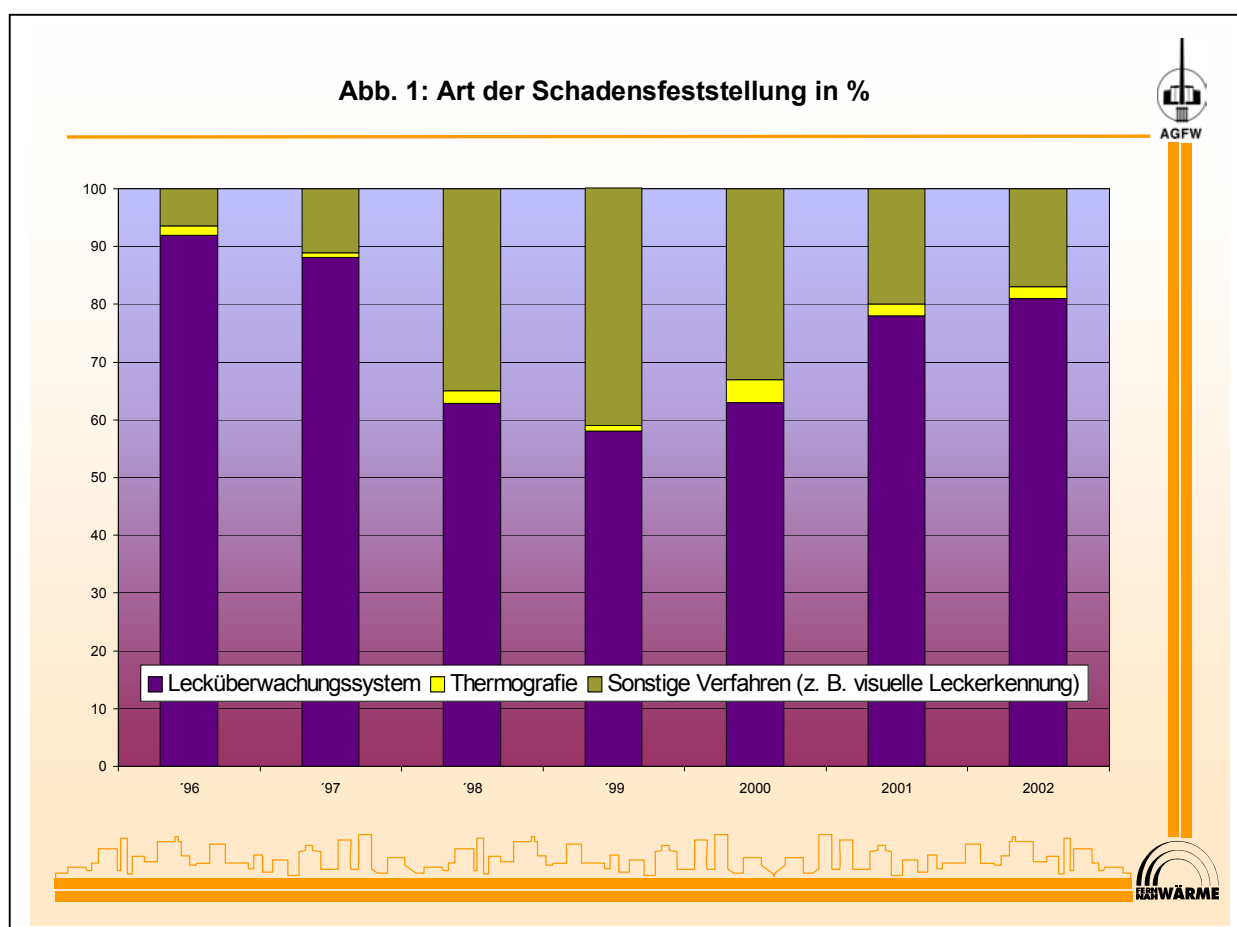
Zunächst ist festzuhalten, dass - wie aus der Darstellung „Art der Schadensfeststellung“ (Abb. 1) ersichtlich - der Anteil der durch Lecküberwachungssysteme registrierten Schäden an KMR von über 90 % im Jahr 1996 zwischenzeitlich auf rd. 60 % gesunken und in den vergangenen Jahren wieder auf ca. 80 % gestiegen ist.

Kompensiert wird dieser Rückgang im Wesentlichen durch die sog. „Sonstigen Verfahren“; der Anteil der durch Thermografie erkannten Schäden ist relativ konstant geblieben. Bei den sonstigen Verfahren werden genannt: visuelle Verfahren (offen zutage tretende Leckagen, schnell abtrocknende Straßenoberfläche, lokale Eis- oder Schneeabschmelzungen) sowie zerstörende Muffenprüfungen bzw. gezielte Netzabsperungen. In den vergangenen Jahren wird besonders häufig der offene Wasseraustritt aus größeren Leckagen genannt.

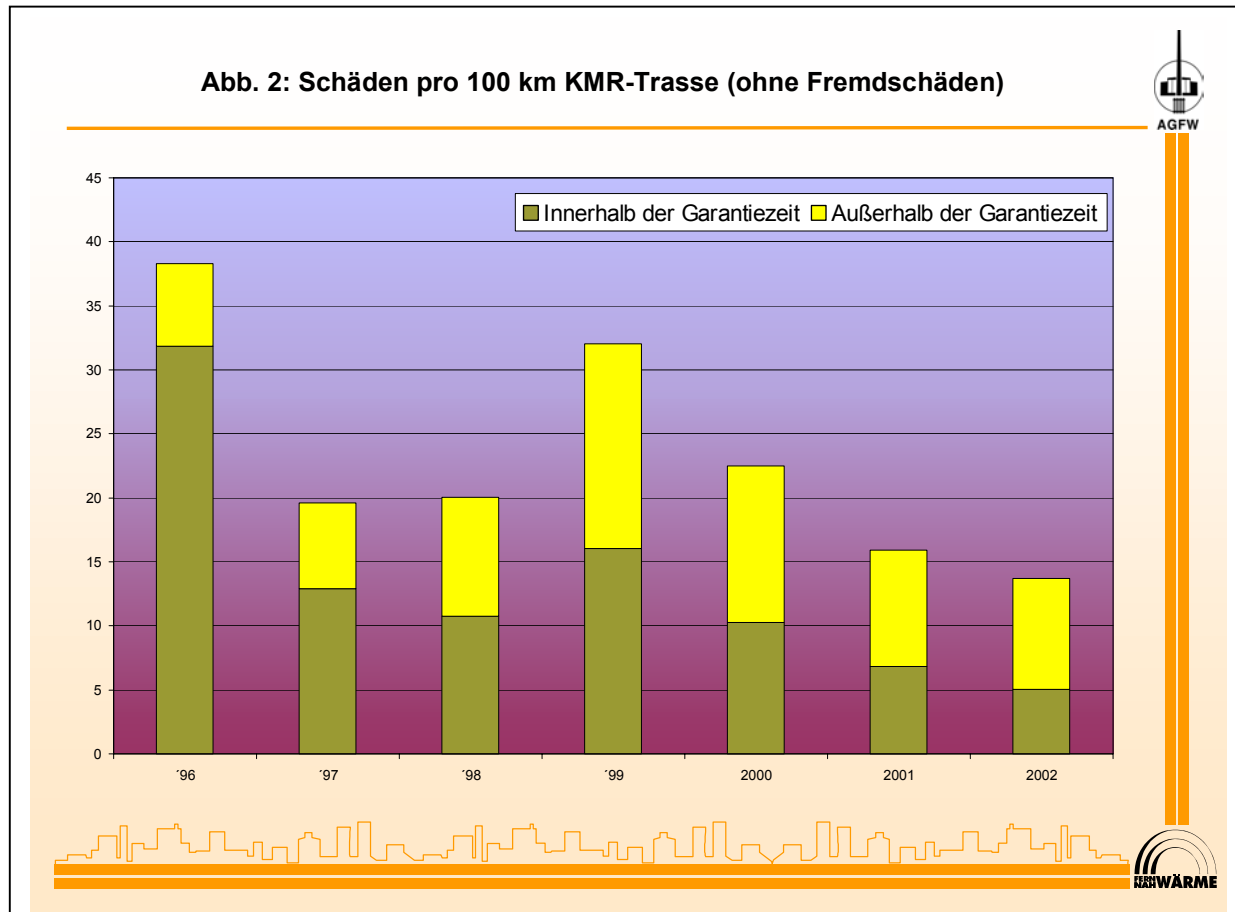
Die ohne eindeutigen Trend verlaufende Entwicklung der Systemschäden (also ohne Betrachtung der Fremdschäden) ist in Abb. 2 dargestellt. Nach einem Höchststand im Jahr 1996 (38 Schäden/100 km) sank zunächst die Anzahl der KMR-Schäden insgesamt auf annähernd die Hälfte ab, stieg dann im Jahr 1999 wieder deutlich an und fiel im zurückliegenden Jahr auf rd. 14 Schäden pro 100 km Trassenlänge zurück.

Die Differenzierung nach Systemschäden innerhalb bzw. außerhalb der Garantiezeit zeigt jedoch einen eindeutigen Trend: Der Anteil aller innerhalb der Garantiezeit erkannten Schäden nimmt deutlich von etwa 85 % ('96) auf unter 40 % im Jahr 2002 (bezogen auf die jeweilige Jahressumme) ab. Rückfragen bei den Betroffenen bzw. Diskussionen in den Fachgremien ergeben als Erklärung hierfür immer häufiger einen Rückgang der gezielt durchgeführten Messungen bzw. Stichproben zum Garantiezeitende aufgrund angespannter Personalsituation und rückläufiger Etats.
