Plusenergiekonzept

31.08.2017

## Energieeffizienter Schulneubau unter der Lupe

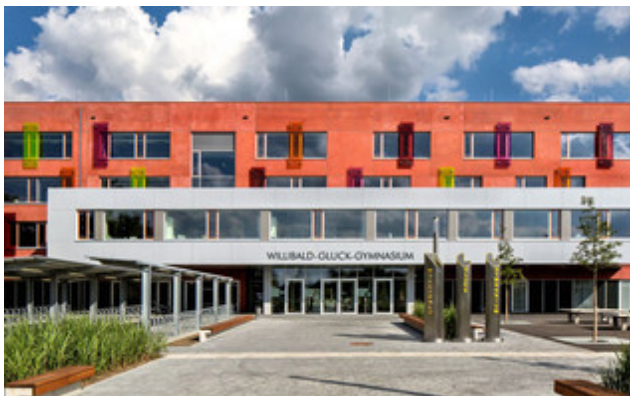
Das neue Willibald-Gluck-Gymnasium: Vorgesetzte, farbige Glasscheiben dienen als Witterungsschutz für die Öffnungsfügel der Klassenräume.
